# **Informe Anual del Plan de Vigilancia Ambiental en operación para el proyecto Parque Temático Puy du Fou España**

Enero - diciembre 2025

| <b>Código de Proyecto</b> | PRY25_007 |
| <b>Cliente</b> | Puy du Fou España, S.A. |

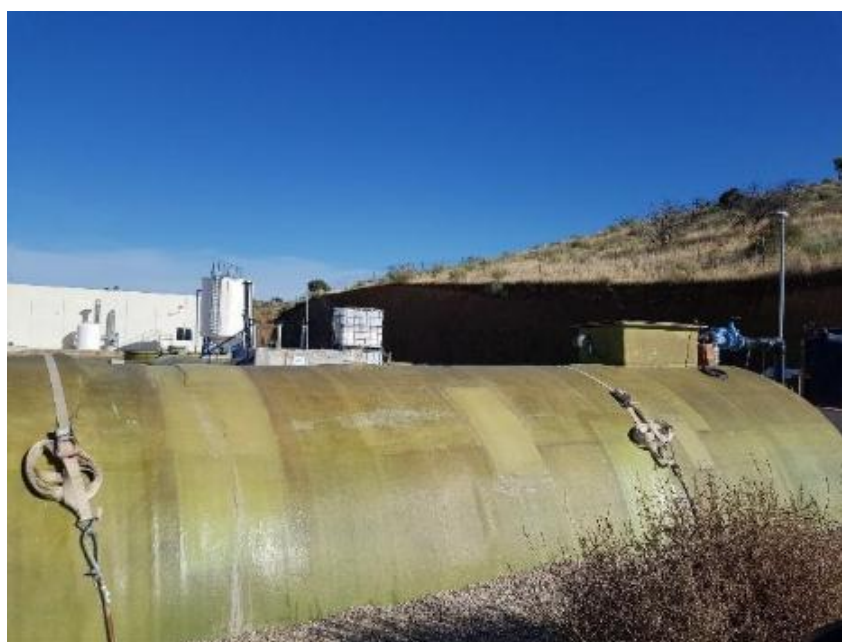
En abril de 2025 el promotor comunica al equipo de vigilancia ambiental la existencia de fisuras en el depósito de homogeneización, sin que durante la visita mensual se detectaran fugas asociadas. La incidencia fue subsanada a lo largo de ese mismo mes (Foto 3-3). En septiembre de 2025 se detecta nuevamente la aparición de fisuras en dicho tanque, las cuales fueron reparadas en noviembre de 2025.

*Foto 3-3. Fisuras reparadas en el tanque de homogeneización de la EDAR.*

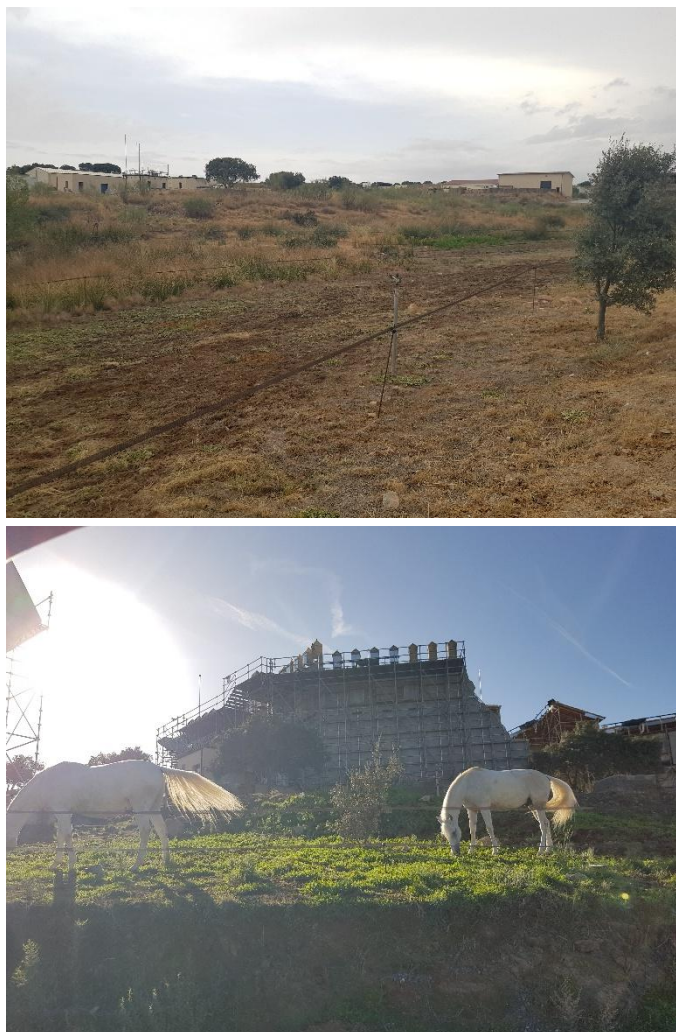
Durante el periodo comprendido entre marzo y diciembre se constató el desplazamiento y rotación de estos vallados hacia distintas superficies del DPH y zonas colindantes. No obstante, y pese a las indicaciones del equipo de vigilancia ambiental y a lo establecido en la declaración responsable (que limita la actividad al periodo comprendido entre noviembre y febrero), se observa que los equinos permanecen de forma generalizada en los recintos durante periodos prolongados. Esta situación ha generado una reducción significativa de la cobertura herbácea, daños visibles en las formaciones de juncos nitrófilos (hábitat de interés comunitario), así como procesos de compactación y alteración del perfil superficial del suelo, con la consiguiente modificación de su permeabilidad y de la capacidad de regeneración de la vegetación (ver Foto 3-7).

Foto 3-7. Arriba: estado del suelo, la vegetación y los juncos tras la instalación de un vallado móvil. Abajo: caballos en el interior de un vallado móvil situado en la parte trasera de “El Sueño de Toledo”.

La permanencia de animales sobre el cauce o su entorno inmediato puede generar impactos significativos, como la compactación y degradación del lecho, alteración de la vegetación natural, erosión, así como la posible contaminación por residuos orgánicos, comprometiendo la funcionalidad hidrológica y ecológica del cauce.

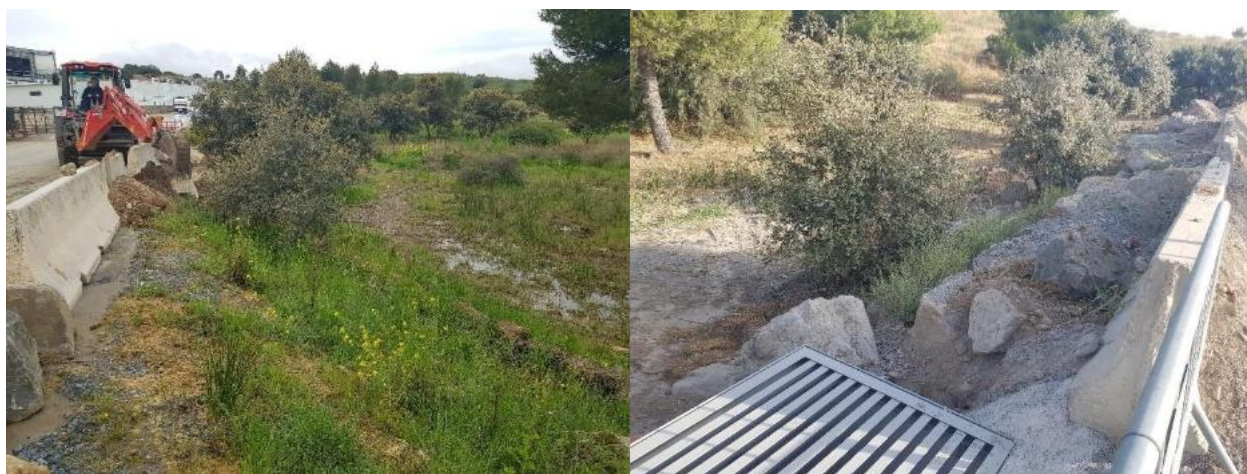
calidad de las aguas y del medio receptor. Finalmente, en agosto se verificó la finalización de la construcción del arenero proyectado subsanándose la incidencia.

Foto 3-8. Izquierda: construcción del refuerzo de las barreras físicas instaladas inicialmente. Derecha: barrera reforzada y arenero instalado.

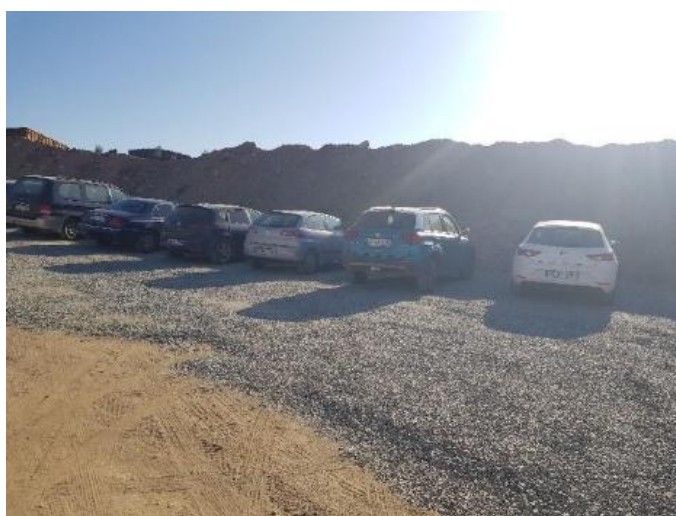
En septiembre se habilita de una nueva zona de estacionamiento en las proximidades del área de acopio de tierras de obra y junto al lateral de las pajareras empleadas en “Cetrería de Reyes”. La superficie, previamente desprovista de vegetación, ha sido acondicionada mediante la extensión de una capa de grava con el fin de facilitar el aparcamiento de vehículos. Esta actuación contribuye a reducir la generación de polvo, mejorar el tránsito y facilita la gestión en caso de vertidos de aceites accidentales. Sin embargo, al tratarse de un uso no planificado, puede derivar afecciones ambientales como la compactación del suelo o la expansión no controlada de la superficie ocupada.

Foto 3-9. Aparcamiento próximo a la zona de acopio de tierras de obra y las pajareras.

- Delimitar físicamente el área destinada a estacionamiento junto al lateral de las pajareras para evitar su expansión no autorizada y establecer un plan de mantenimiento periódico que incluya la reposición o retirada de la grava desplazada.
- Para minimizar el arrastre de sólidos y posibles contaminantes desde el aparcamiento de empleados y visitantes, se recomienda la implantación de soluciones de drenaje sostenible, tales como plazas de aparcamiento ecológicas, areneros, zanjas de infiltración, geoceldas rellenas de grava o sistemas equivalentes de retención de sólidos.

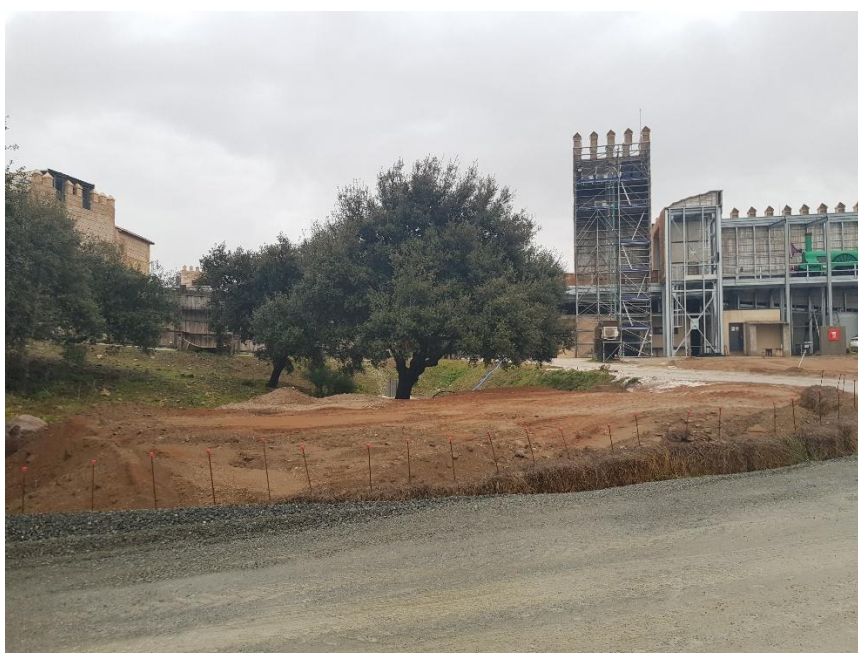
Posteriormente, en enero de 2025 y en el marco de las actuaciones vinculadas a la ampliación de los vestuarios y baños asociados al espectáculo, se llevó a cabo un reperfilado del terreno que respetó la vegetación natural existente, junto con el acondicionamiento superficial mediante hormigonado para la implantación de recintos destinados al alojamiento del ganado utilizado en el espectáculo. A raíz de estas actuaciones se observan modificaciones en la topografía y en la gestión del drenaje superficial de la zona, apreciándose la posible incorporación de elementos de evacuación o conducción de aguas.

*Foto 3-10. Inicio de los trabajos de reperfilado del terreno en el entorno de la charca de acumulación de sílice.*

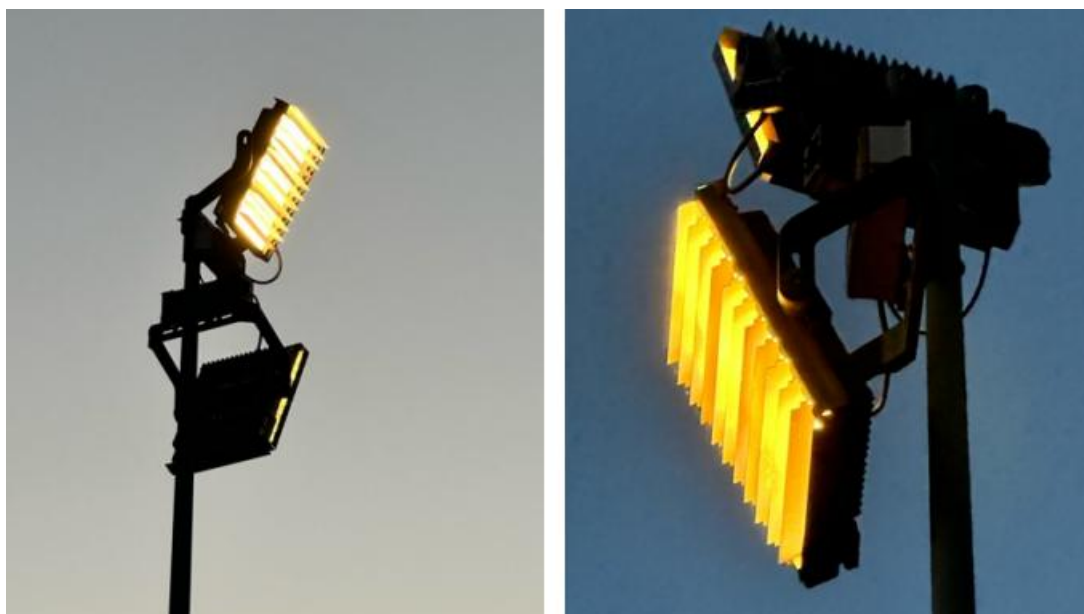
Sin embargo, estas luminarias **no cumplen** con las especificaciones relativas al Flujo Hemisférico Superior Instalado de los puntos de luz  $FHS_{inst}\% < 1\%$ , ya que se continúan utilizando proyectores que generan deslumbramiento y contaminación lumínica, con un FHSinst superior a 5% (límite indicado en la legislación estatal RD1890/2008).

Foto 3-12. Proyector del parking en Puy du Fou España con paralúmenes en 2025 con FHSinst > 5%. (Fuente: estudio de Control y vigilancia de la contaminación lumínica en la fase de operación del Parque Temático Histórico Puy du Fou España, Toledo. Año 2025).

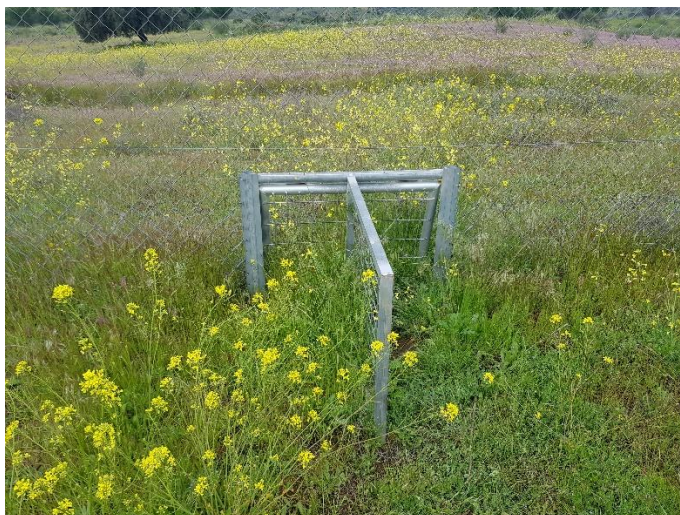
Se realiza un control periódico visual en los pasos 5 de fauna existentes en el vallado y del estado de estos. El vallado se encuentra en buenas condiciones. En alguna de las ocasiones las puertas basculantes veían impedida su apertura y cierre por el crecimiento excesivo de la vegetación. Esto fue comunicado al personal del Parque, quienes llevaron a cabo las labores de despeje pertinentes para su correcto funcionamiento.

Foto 3-19. Puerta basculante con exceso de vegetación.

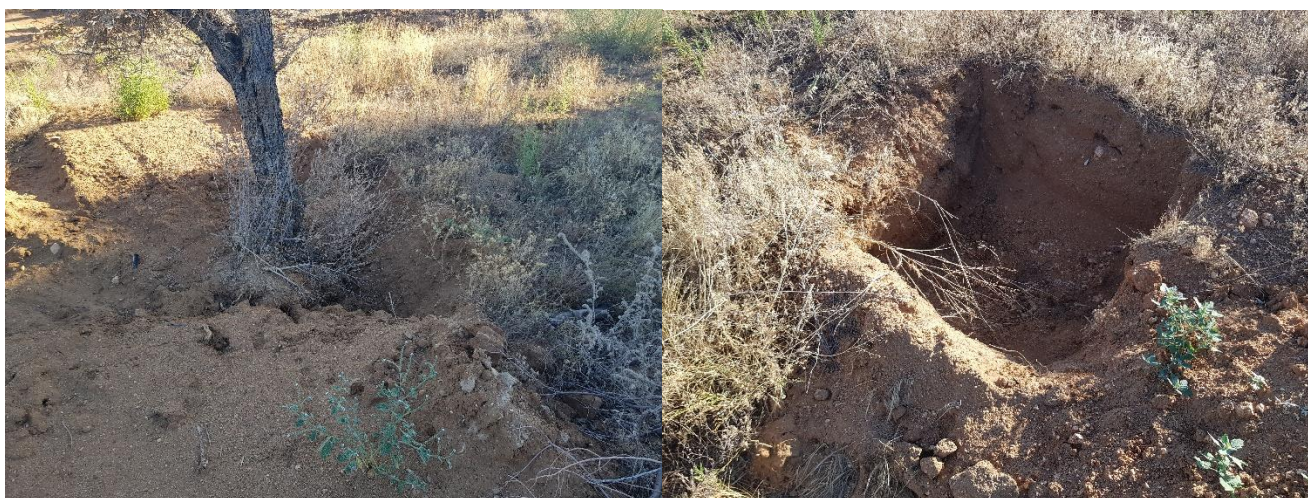
Foto 3-22. Izquierda: olivo trasplantado en un terreno próximo a “La Venta del Gato”. Derecha: hoyo que continúa abierto.

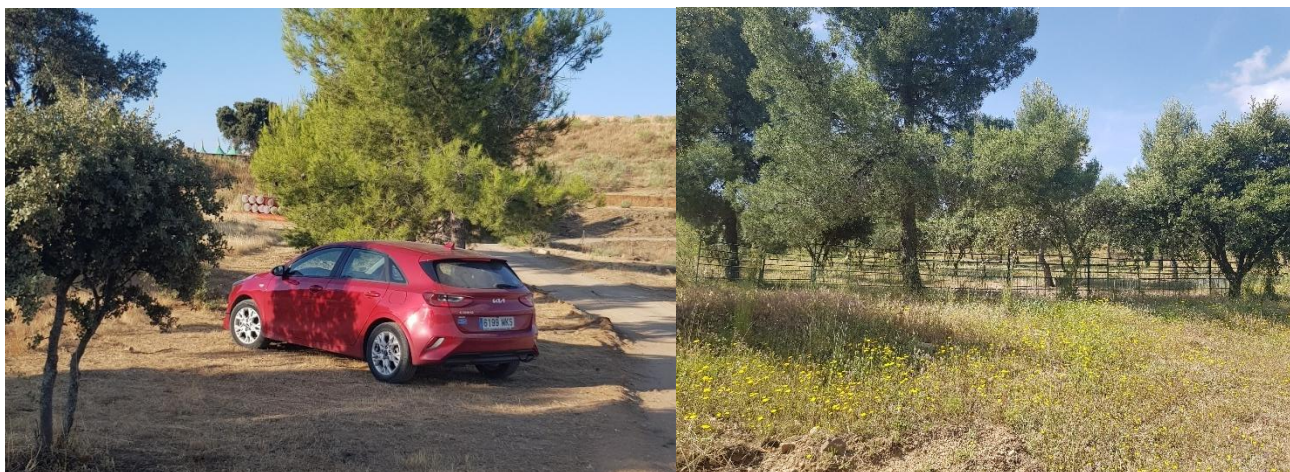
Foto 3-29. Izquierda: vehículo estacionado en un área con presencia de vegetación natural. Derecha: cercado para animales domésticos ubicado sobre un espacio de tipología más forestal.

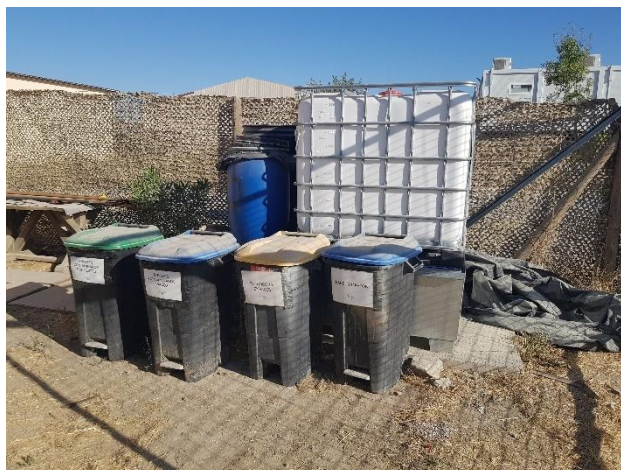
Según comunica el promotor, esta situación se debe a que los operarios consideran incómodo el procedimiento de cubrir y descubrir el depósito de manera habitual. Sin embargo, la exposición prolongada del GRG a la radiación solar directa puede provocar el aumento de la temperatura del contenido almacenado, favoreciendo procesos de evaporación, degradación química o generación de sobrepresiones internas en función de la naturaleza del producto contenido (restos de pinturas, disolventes u otros compuestos). Asimismo, la acción combinada de radiación ultravioleta y altas temperaturas puede acelerar el deterioro del propio material plástico del recipiente, incrementando el riesgo de fisuras o pérdida de estanqueidad.

De igual modo, la exposición a la lluvia puede provocar la acumulación de agua sobre la superficie del GRG o en el interior de la cubeta de retención, generando posibles mezclas con residuos almacenados en caso de fugas o manipulaciones, así como el riesgo de rebose de la cubeta si no se controla adecuadamente. Todo ello incrementa el riesgo potencial de afección al suelo y no se ajusta a las buenas prácticas de almacenamiento de sustancias potencialmente contaminantes en exterior.

Foto 3-35. GRG con restos de pinturas del taller de arte y disolventes expuesto al aire libre.

- Reubicación del GRG ubicado en el exterior del taller de artes. Preferiblemente a lugar techado y protegido de las inclemencias meteorológicas.
- Sustitución de todos aquellos compactadores que no sean estancos por otros que sí posean estas características para evitar la contaminación de suelos en caso de fugas.
- Se recomienda seguir con la formación continuada al personal del Parque para lograr una efectividad cada vez mayor en la separación de los residuos en origen y su proceso de vertido de acuerdo con el Plan de Gestión de Residuos.
- Y en general, la aplicación de los conceptos de reducción y reutilización de los materiales en el Parque, para seguir con la mejora de la reciclabilidad.

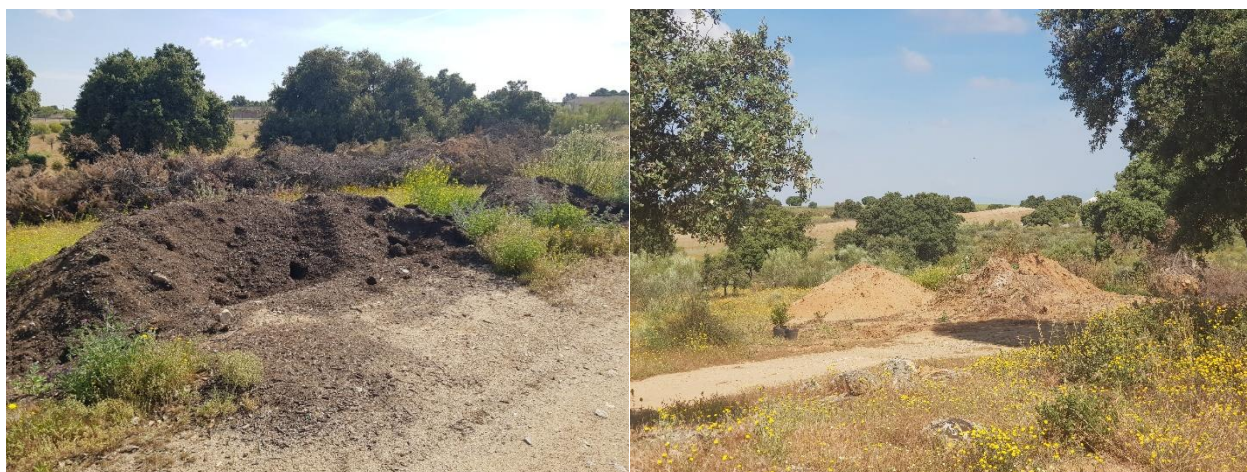
Considerando que únicamente en 2025 se ejecutaron 672 plantaciones (a las que se suman las realizadas en 2024), la persistencia de ambos acopios sin una disminución sustancial de su volumen resulta difícilmente justificable desde el punto de vista operativo y de gestión, por lo que se insiste en la necesidad de optimizar su utilización o, en su defecto, proceder a su retirada y gestión conforme a la normativa aplicable en caso de pasar a considerarse material sobrante.

Foto 3-36. Izquierda: acopio de abono orgánico ubicado en las inmediaciones de “La Venta del Gato”, dispuesto directamente sobre terreno natural y sin sistema de impermeabilización ni cubrición. Derecha: acopio de tierras.

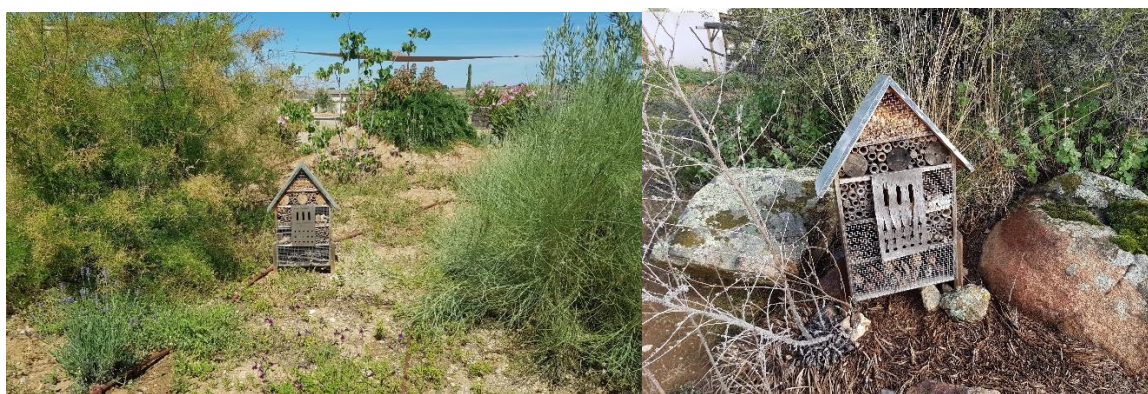
Durante las inspecciones se ha constatado que los hoteles instalados se encuentran apoyados directamente sobre el terreno y no anclados, lo que los hace potencialmente vulnerables a la humedad del suelo, vuelcos o desplazamientos. Algunos presentan daños externos, si bien se han detectado indicios de ocupación que confirman su funcionalidad ecológica. Para las nuevas instalaciones se recomienda aplicar los criterios técnicos definidos en el PAB, especialmente en lo relativo a sistemas de fijación, elevación respecto al suelo y orientación, con el fin de optimizar su durabilidad y eficacia biológica.

Foto 3-47. Hoteles para insectos ubicados en zonas con presencia de vegetación del Parque. En la foto de la izquierda se puede apreciar como parte de la estructura del hotel se ha visto dañada por la humedad.
