# II Informe de seguimiento de trabajos ambientales

Tras la presentación del Documento Ambiental Estratégico del Proyecto de Singular Interés (PSI) Meta Data Center Campus, se obtuvo el Informe Ambiental Estratégico (IAE) mediante la resolución de 22/11/2023, de la Dirección General de Calidad Ambiental, por la que se emite el informe ambiental estratégico de la modificación de la ordenación urbanística para la implantación del Proyecto de Singular Interés Meta Data Center Campus (expediente PLA-SC-23-0512), situado en el término municipal de Talavera de la Reina (Toledo), cuya promotora es Zarza Networks, SL. [2023/9812].

Por ello, se redacta el segundo informe de seguimiento ambiental del ámbito del PSI.

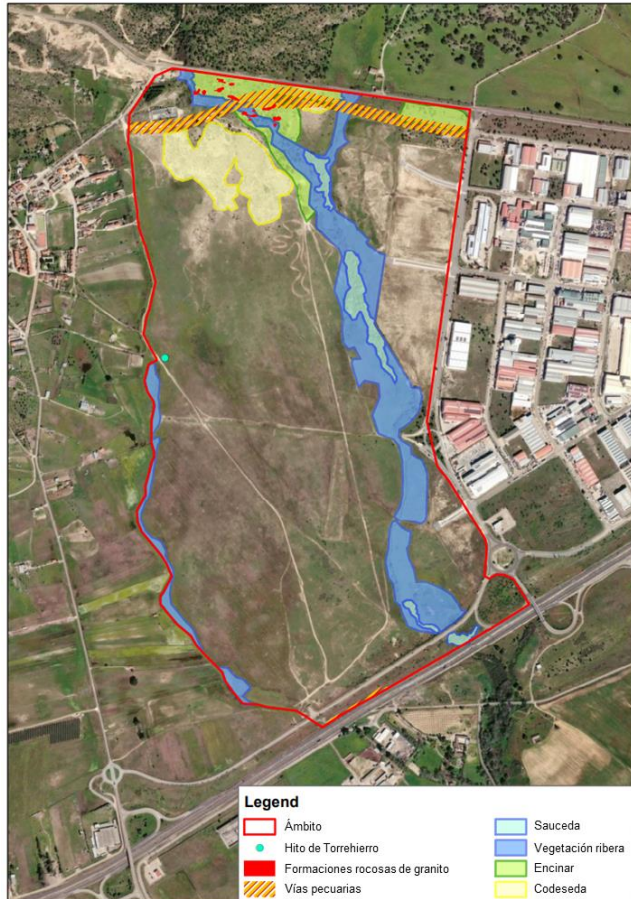
Este seguimiento dio comienzo en febrero de 2025 y se centra en la observación sistemática de los elementos expuestos en la siguiente figura.

**Figura 1. Principales elementos de interés del ámbito. Fuente: elaboración propia.**

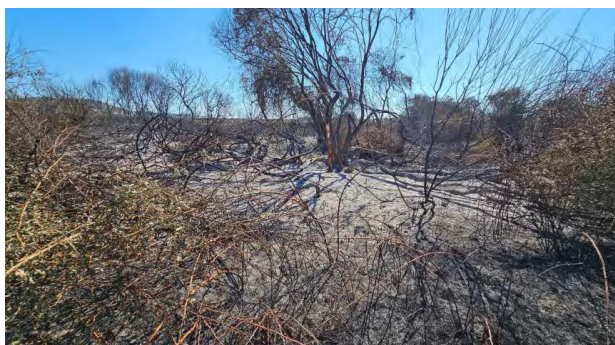
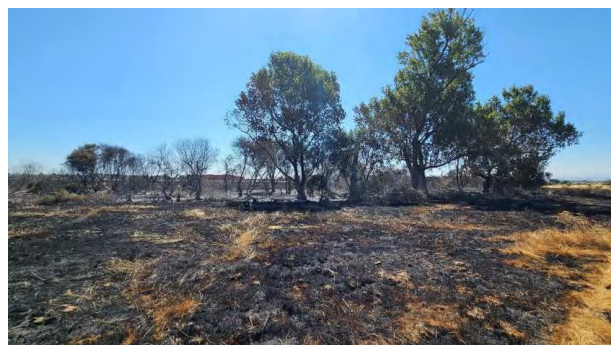
**Figura 3. Vegetación de ribera y saucedada afectada por el incendio.**

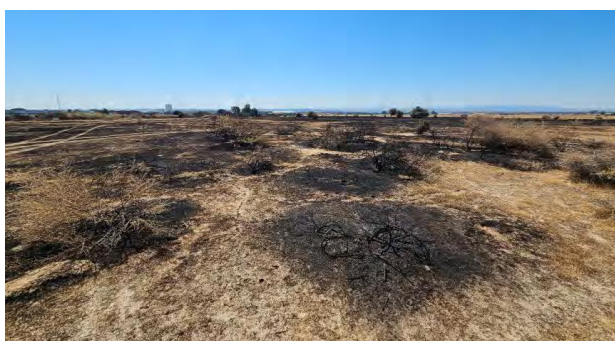
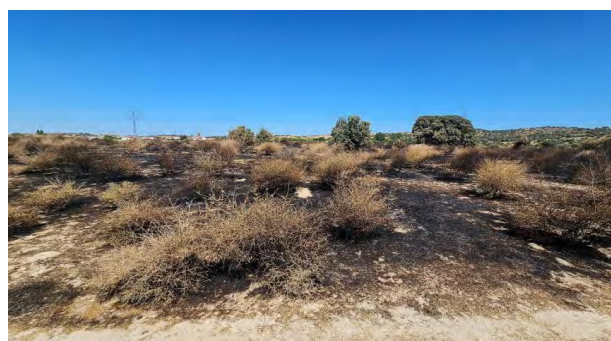
**Figura 4. Codeseda afectada por el incendio.**

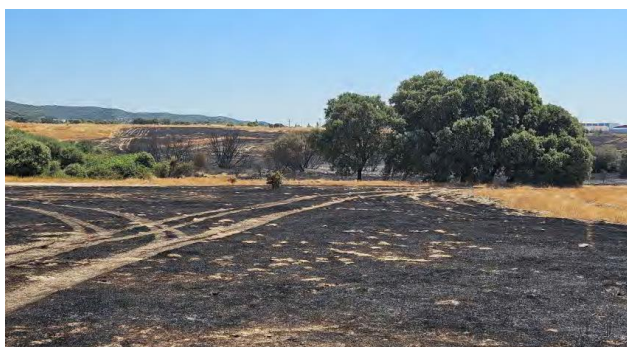
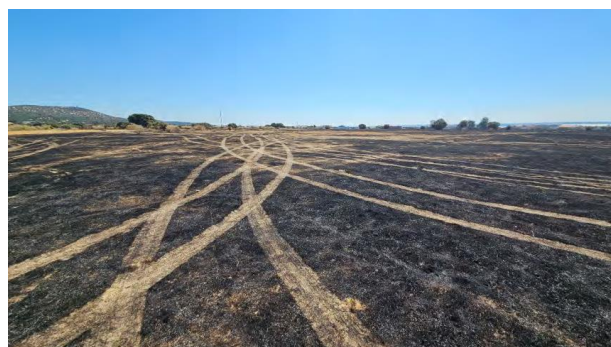
**Figura 5. Vegetación herbácea afectada por el incendio.**

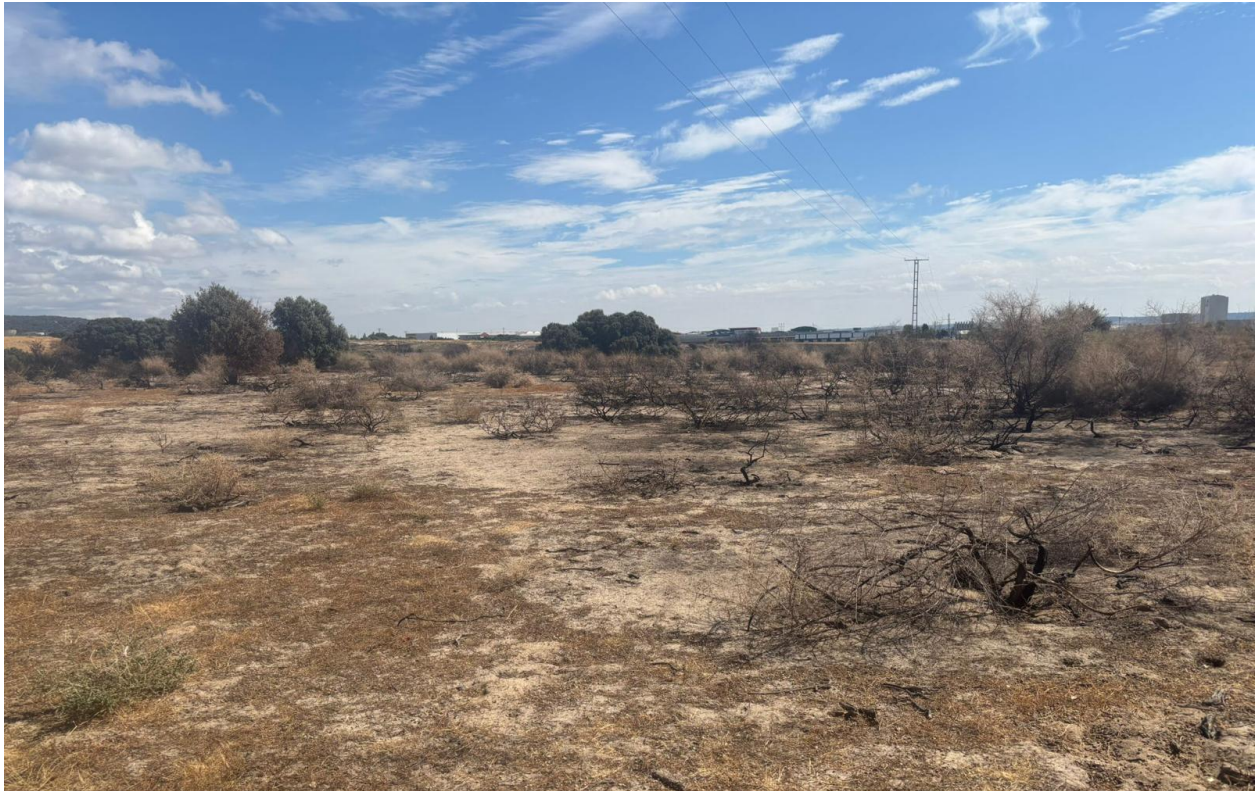
- **Zona afectada por *codeseda* y revisión de la medida de restauración.** La Autoridad Ambiental señaló la conveniencia de monitorizar las áreas afectadas por el incendio, coincidentes con las zonas de retirada de vegetación, con el fin de descartar que *codeseda* pudiera comportarse como una especie pirófila, es decir, favorecida por el fuego en su dispersión. Esta monitorización se está llevando a cabo de forma paulatina. Por el momento, se requieren más visitas al ámbito para poder establecer conclusiones sólidas al respecto.

**Figura 6. Codeseda afectada por el incendio. Fuente: elaboración propia durante la visita llevada a cabo el 14 de octubre de 2025.**

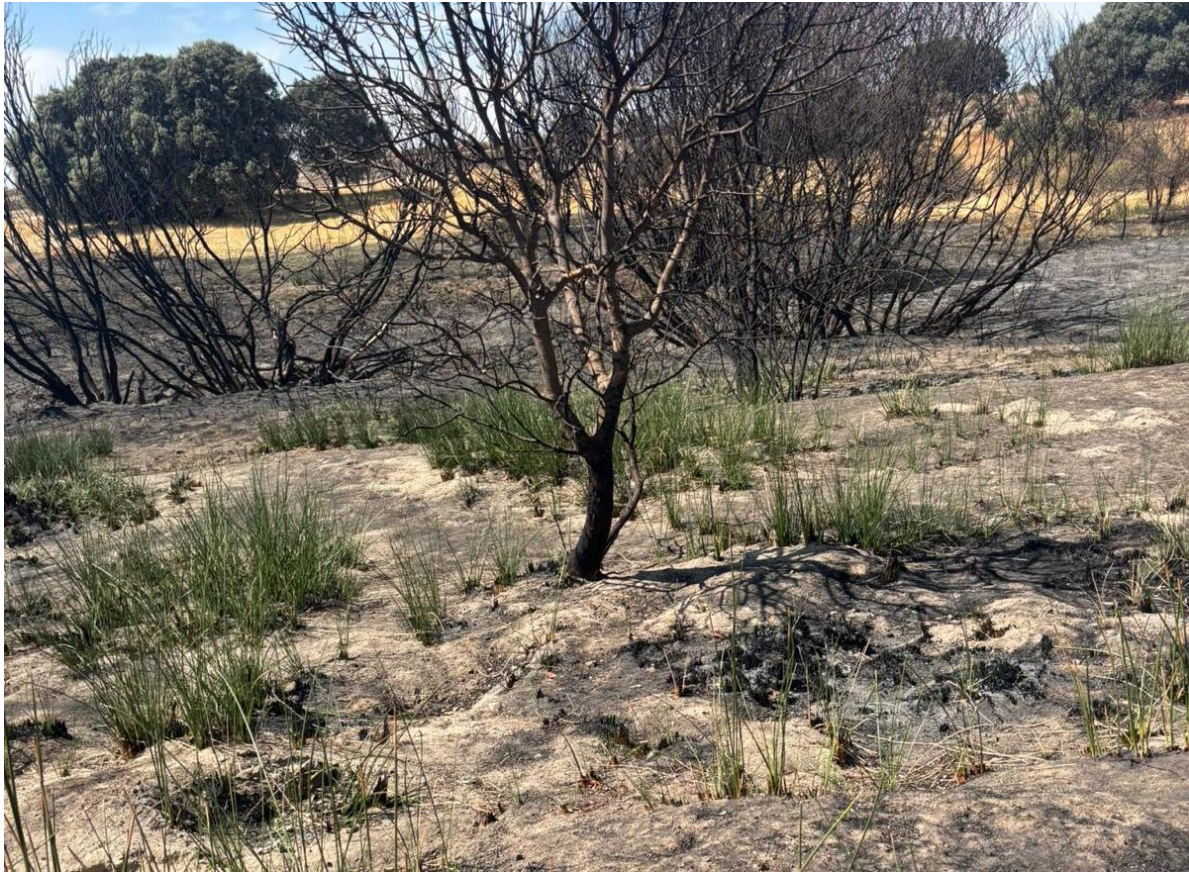
- **Visita a la zona de vegetación afectada por el río Zarzueleja.** Durante la inspección de la zona norte afectada se constató la aparición de crecimiento espontáneo de vegetación de ribera. No obstante, también se identificó la presencia de un ejemplar maduro de acacia, así como plántulas derivadas de su dispersión, además de varios álamos inertes situados en las proximidades de caminos y sendas.

**Figura 7. Crecimiento espontáneo de vegetación en el arroyo Zarzuleja. Fuente: elaboración propia durante la visita llevada a cabo el 14 de octubre de 2025.**

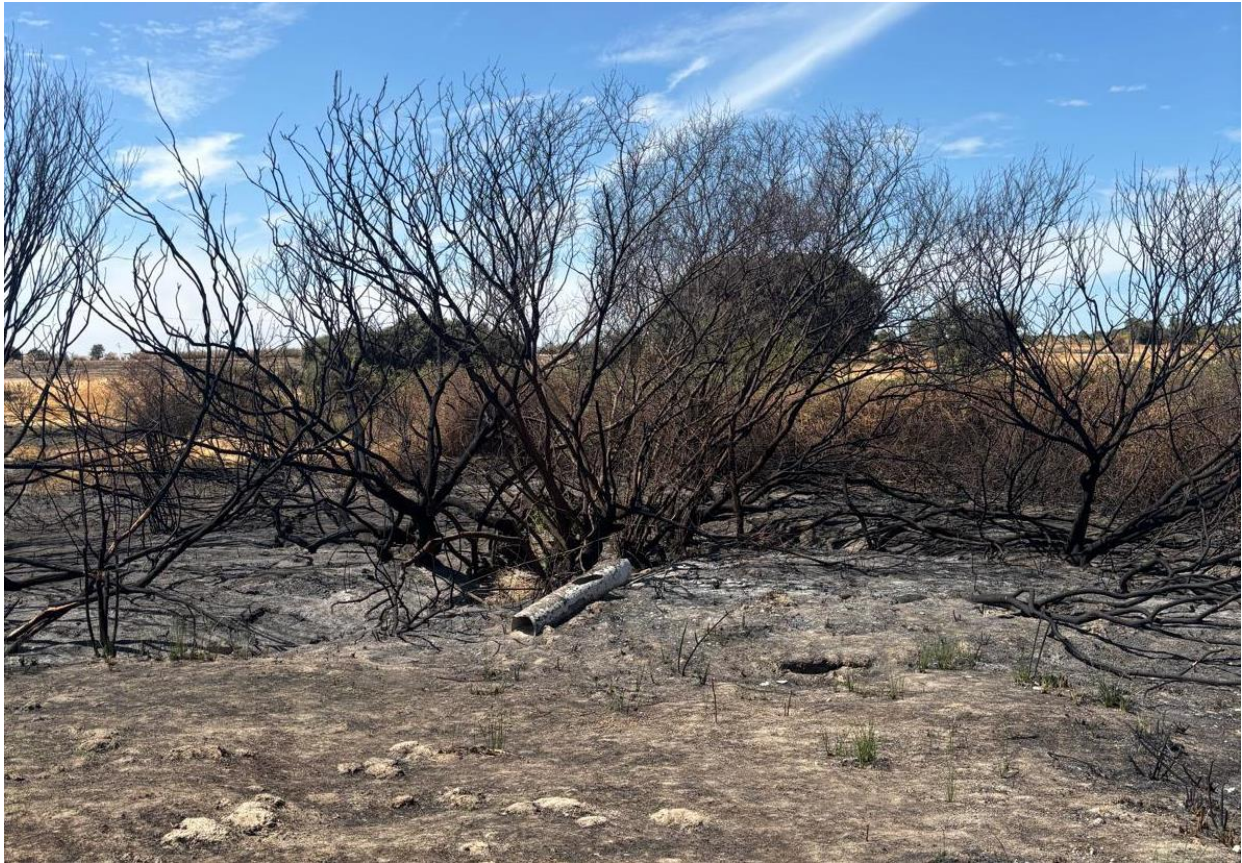
<sup>8</sup> Afloramiento de residuos con potencial presencia de amianto al norte del arroyo Zarzueleja.

- **Restos de tuberías con contenido de amianto.** Tras el incidente, se identificó al norte del Zarzuleja la presencia de una tubería de fibrocemento que fue inspeccionada juntamente con el técnico ambiental del Ayuntamiento de Talavera de la Reina, quien confirmó que la retirada de dichos residuos corresponde a dicho Ayuntamiento y recomendó presentar una solicitud formal de actuación. La solicitud ya ha sido tramitada y se está a la espera de la confirmación de retirada.

Figura 8. Tubería de fibrocemento aflorada tras el incendio al norte del arroyo Zarzueleja. Fuente: elaboración propia durante la visita llevada a cabo el 14 de octubre de 2025.

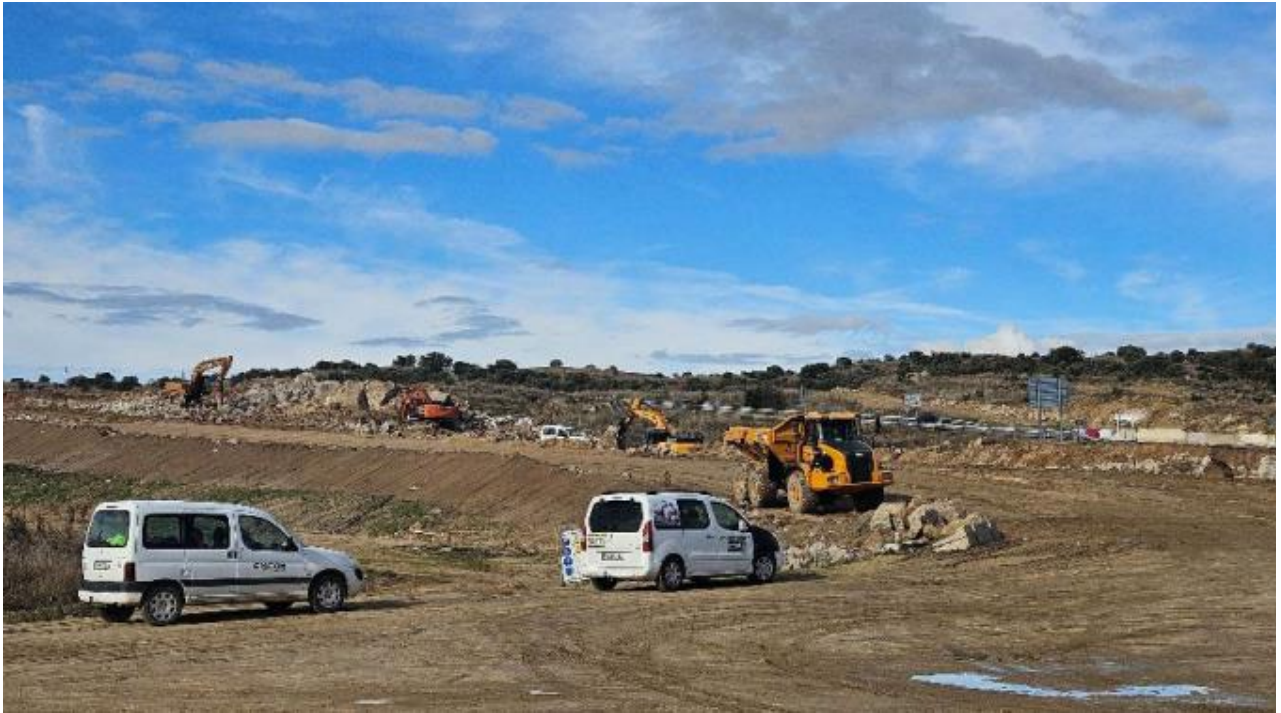
Durante las visitas realizadas al ámbito se identificó el inicio de las obras correspondientes al **enlace de la N-502**, proyecto localizado al noroeste del PSI. A continuación, se incluye una imagen ilustrativa del estado de ejecución de dichas obras.

**Figura 9. Proyecto en ejecución situado al noroeste, fuera del límite del PSI. Fuente: elaboración propia durante las visitas mensuales (diciembre 2025).**

Aunque la imagen no ha sido tomada dentro del ámbito del PSI, es importante señalar que se han detectado **interacciones de la obra con terrenos pertenecientes al PSI.**

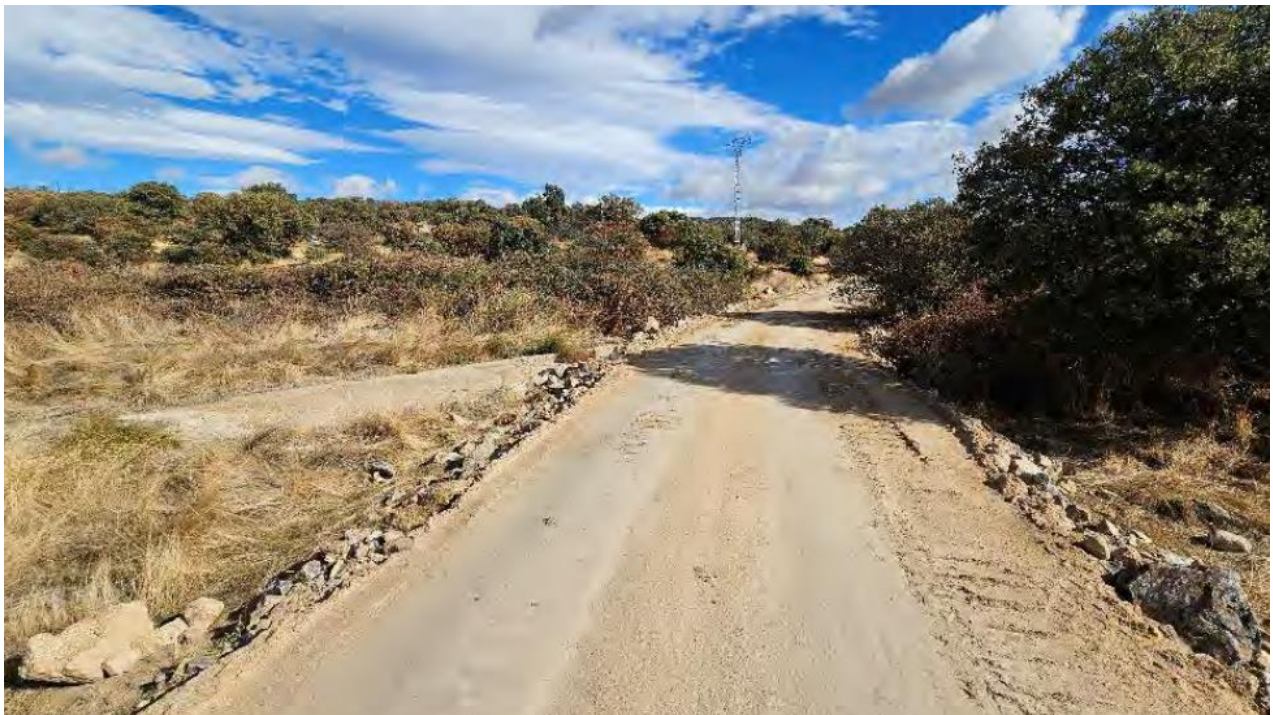
En particular, **en la zona norte del ámbito del PSI se ha identificado la existencia de un acceso que conecta la N-502 con el camino norte del PSI** —camino que coincide con vías pecuarias existentes— y que está siendo empleado, aparentemente, para acceder al noreste del ámbito. En esta zona, la obra está llevando a cabo la deposición de tierras procedentes de los trabajos del enlace de la N-502.

**Figura 10. Compactación de caminos en el interior del ámbito del PSI (octubre 2025). Fuente: elaboración propia.**

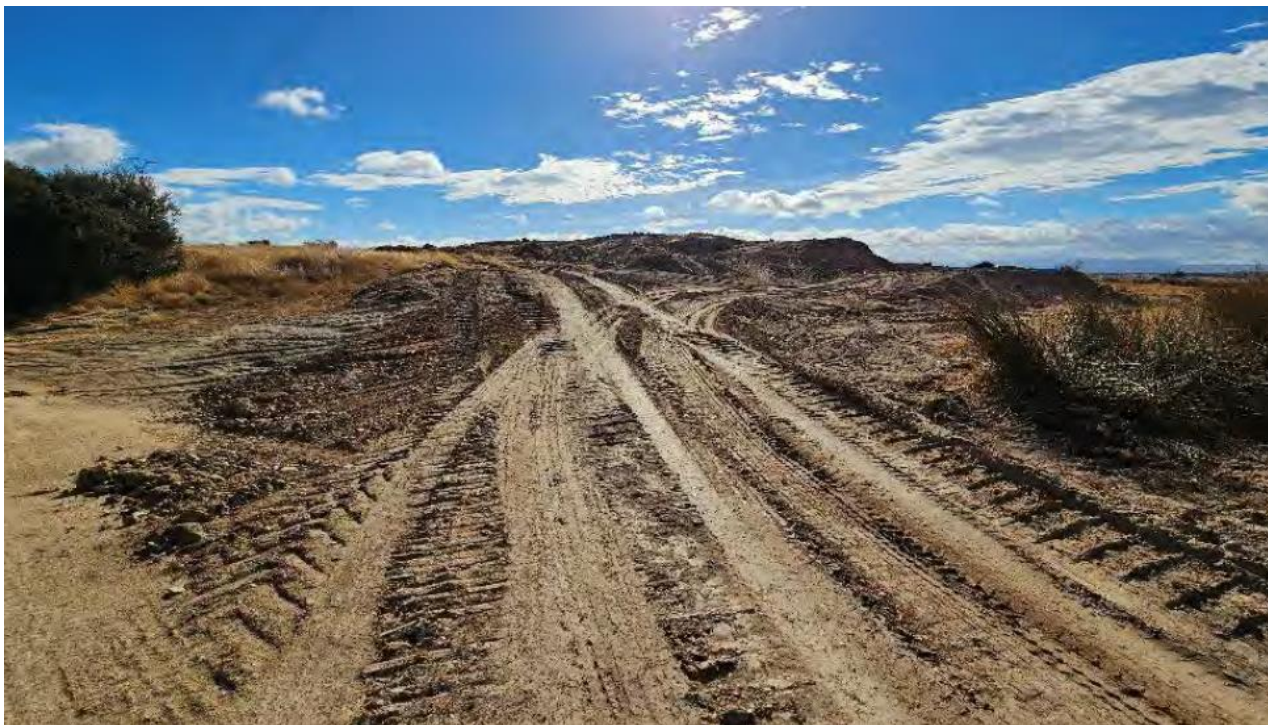
Se entiende que esta obra dispone de los permisos necesarios para emplear dicha zona como área de acopio, así como de las autorizaciones pertinentes en materia de vías pecuarias y camino público. No obstante, se continuará realizando el seguimiento de estas áreas con el fin de evitar posibles afecciones a la vía pecuaria y/o al cauce del arroyo.

**Figura 11. Zonas de acumulación de tierras en el ámbito del PSI (octubre 2025). Fuente: elaboración propia.**
