# Estudio de diagnóstico, identificación y priorización de intervenciones preventivas y correctoras en los puntos de erosión de los suelos

Primera Innovación del PSI del  
Parque Temático Puy du Fou España  
(expediente SIY3/2024/DG/00013)

| <b>Título de Documento</b> | Estudio de diagnóstico, identificación y priorización de intervenciones preventivas y correctoras en los puntos de erosión de los suelos |
| <b>Cliente</b> | Puy du Fou España S.A. |

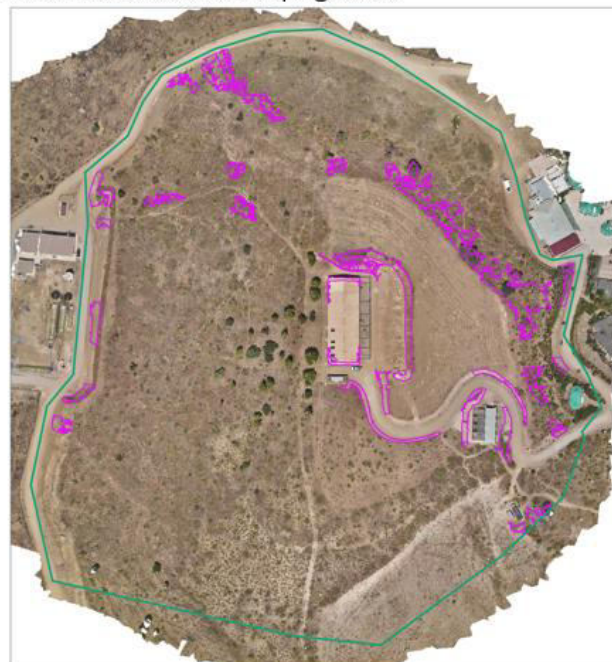
Concentrada alta: 51 candidatos – 0,14 ha  
Difusa topográfica alta: 36 candidatos – 0,32 ha

Candidatos para fotointerpretación. Confirmar continuidad morfológica, conexión con la red de drenaje, ausencia de objetos y signos visibles de incisión o pérdida de suelo

Figura 5-2. Resultados del escenario equilibrado en el área de estudio denominada Zona BAB01.1 Este. A la izquierda, sensibilidad concentrada; a la derecha, sensibilidad difusa topográfica. Los polígonos son candidatos remotos y no evidencias de erosión confirmada.

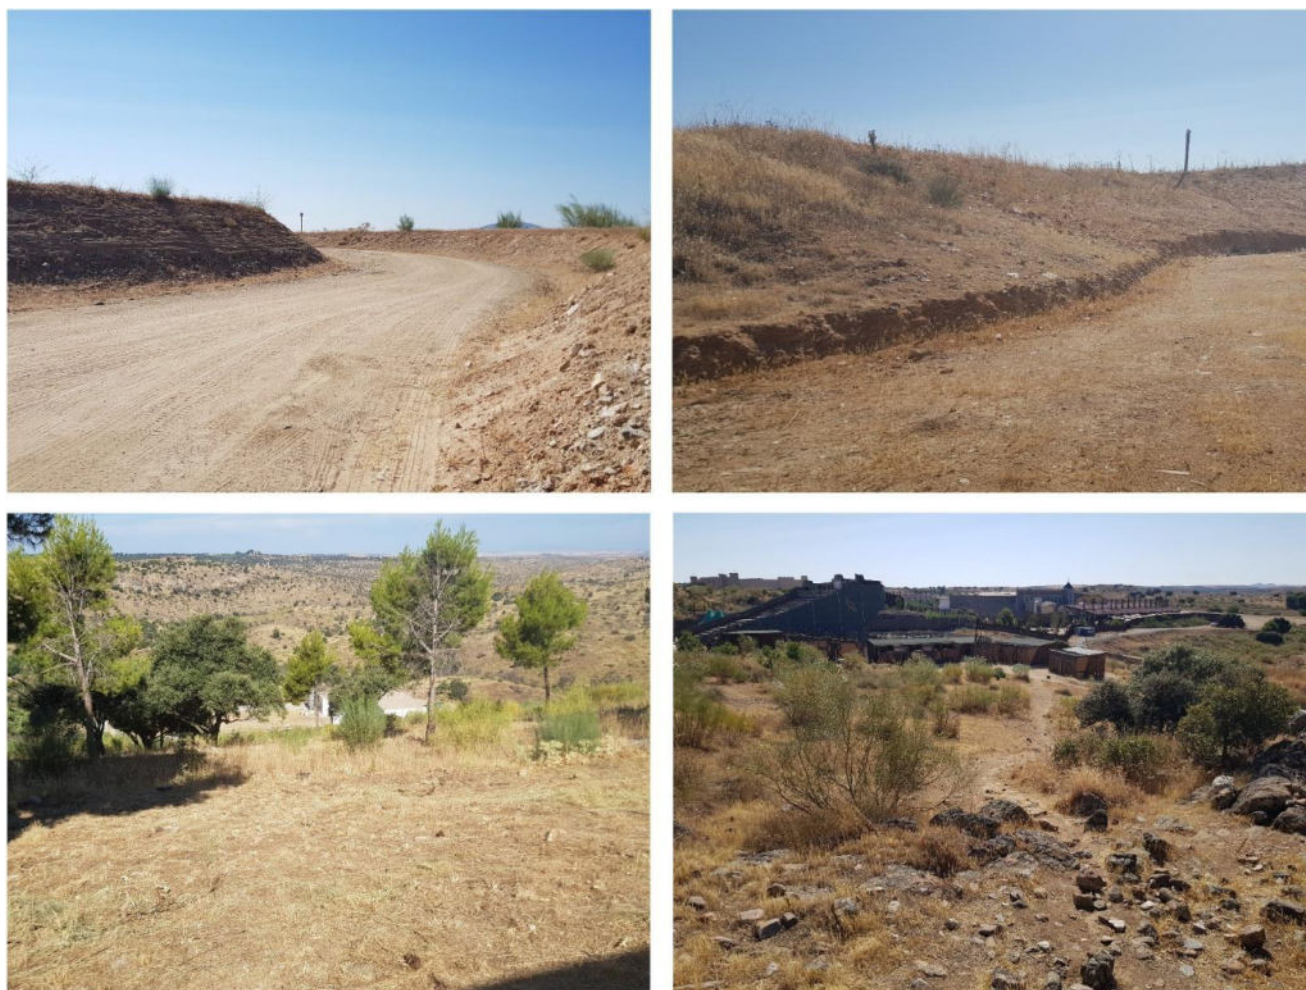
Las únicas evidencias de erosión identificadas durante la visita se localizaron de forma puntual en el camino de acceso a la pajarera, donde se observaron pequeños regueros superficiales asociados a la concentración de las escorrentías sobre la superficie del vial, principalmente en su tramo inferior. No obstante, estos procesos presentan una entidad reducida y no evidencian una evolución significativa ni afecciones sobre los taludes adyacentes o las infraestructuras existentes.

La inspección realizada permite concluir que las actuaciones ejecutadas en esta zona presentan un comportamiento adecuado desde el punto de vista de la estabilidad superficial. Aunque la implantación de la Pajarera de Invierno requirió modificaciones puntuales del relieve, los taludes generados muestran un comportamiento estable, sin evidencias de procesos erosivos significativos, contribuyendo a ello la presencia de afloramientos rocosos y la cobertura vegetal existente.

Figura 5-3. Detalle de las principales características del terreno en el entorno de la Pajarera de Invierno (Zona BAB01.1 Este). De izquierda a derecha y de arriba abajo: (1) camino de acceso a la Pajarera de Invierno; (2) vista lateral de la Pajarera de Invierno y del talud perimetral, donde no se aprecian procesos erosivos de entidad; (3) explanada de la Pajarera de Invierno en el sector orientado hacia la EDAR del parque, con cobertura vegetal herbácea y arbustiva que favorece la protección del suelo frente a la erosión; y (4) vista general de la ladera de descenso hacia la zona baja del parque, donde se observan pequeños regeros asociados a la escorrentía superficial.

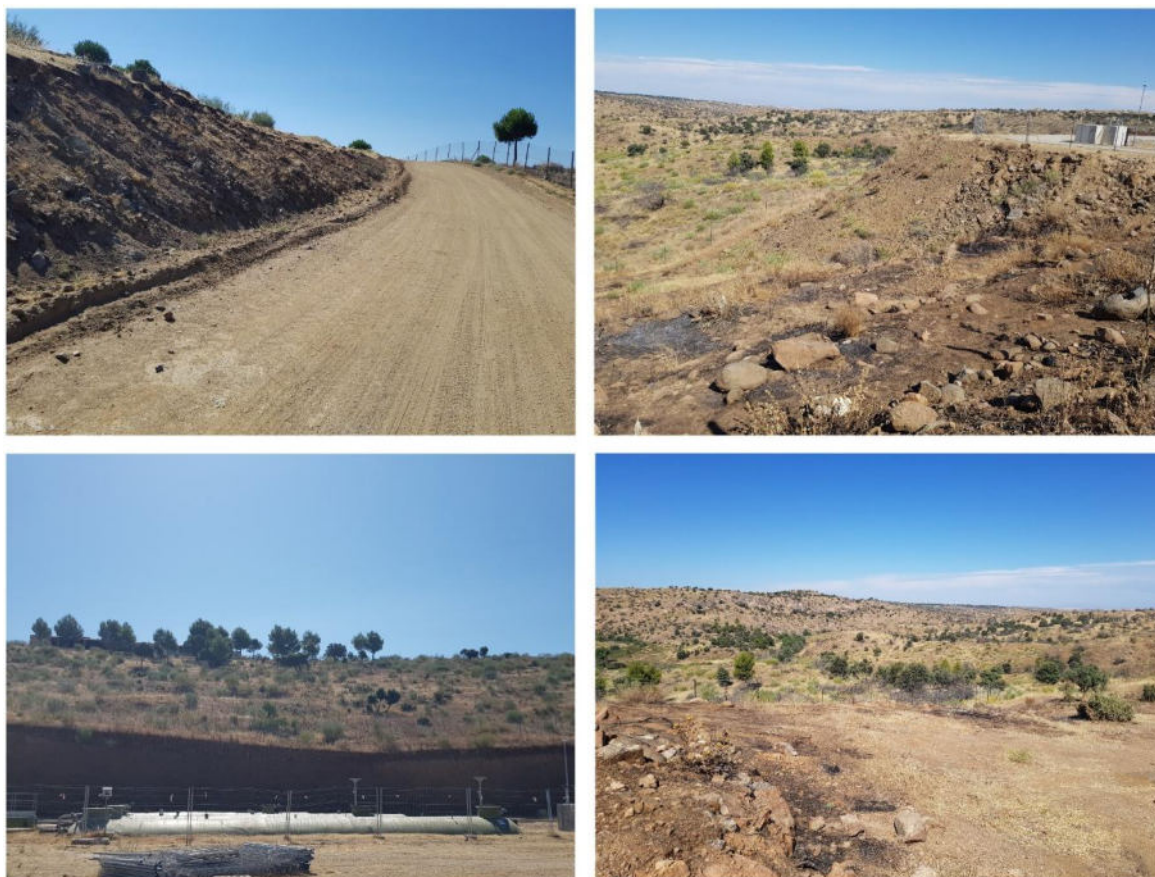
Asimismo, la ladera situada aguas abajo de la EDAR mantiene una cobertura vegetal compuesta por herbáceas, matorral y arbolado disperso, favoreciendo la infiltración y la disipación de la escorrentía superficial. Durante la inspección no se identificaron evidencias de erosión significativa en este sector.

Figura 5-5. Detalle de las principales características del terreno y de los elementos relacionados con el drenaje superficial en el entorno de la EDAR (Zona BAB01.1 Oeste). De izquierda a derecha y de arriba abajo: (1) camino de acceso a la EDAR con la cuneta longitudinal de drenaje; (2) talud de la esquina suroeste de la plataforma de la EDAR, donde se observan pequeños regueros superficiales; (3) situación de la EDAR frente a la Pajarera de Invierno, mostrando el talud de desmonte generado para la implantación de la infraestructura; y (4) ladera situada aguas abajo de la EDAR, donde no se aprecian evidencias de erosión significativa.

Dada la escasa entidad de los procesos erosivos observados, no se considera necesaria la ejecución de medidas correctoras específicas. No obstante, se recomienda mantener el adecuado funcionamiento de la cuneta asociada al camino de acceso a la EDAR y realizar un seguimiento periódico del pequeño foco erosivo identificado en el talud de la esquina suroeste de la plataforma. En caso de apreciarse una evolución del proceso, podrá procederse al reperfilado puntual del talud y a su revegetación mediante especies herbáceas autóctonas.

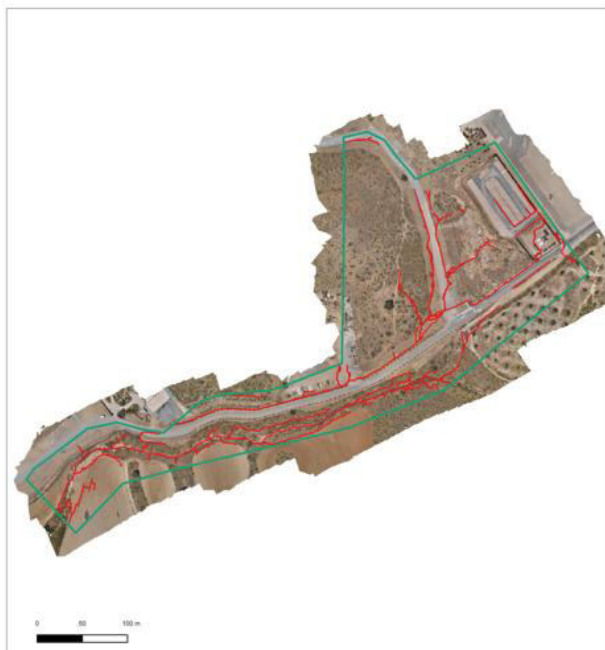
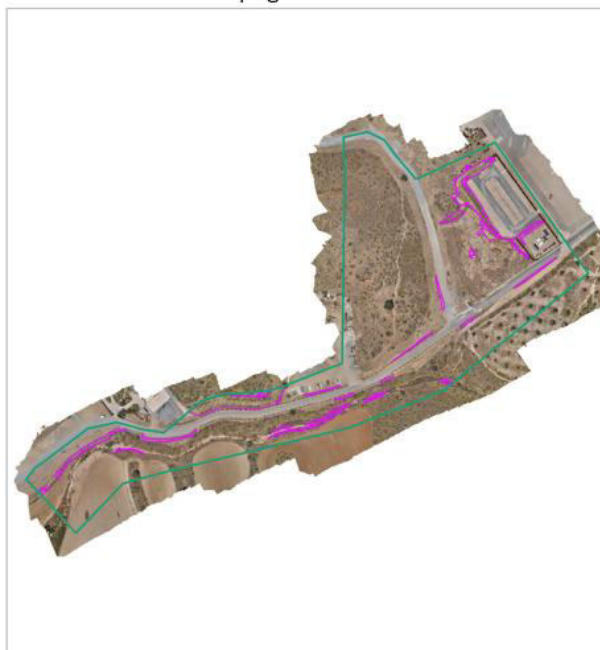
Concentrada alta: 13 candidatos – 953 m<sup>2</sup>

Difusa topográfica alta: 26 candidatos - 0,45 ha

Figura 5-6. Resultados del escenario equilibrado en el área de estudio Camino Zurraquinillo. A la izquierda, sensibilidad concentrada; a la derecha, sensibilidad difusa topográfica. Los polígonos son candidatos remotos y no evidencias de erosión confirmada.

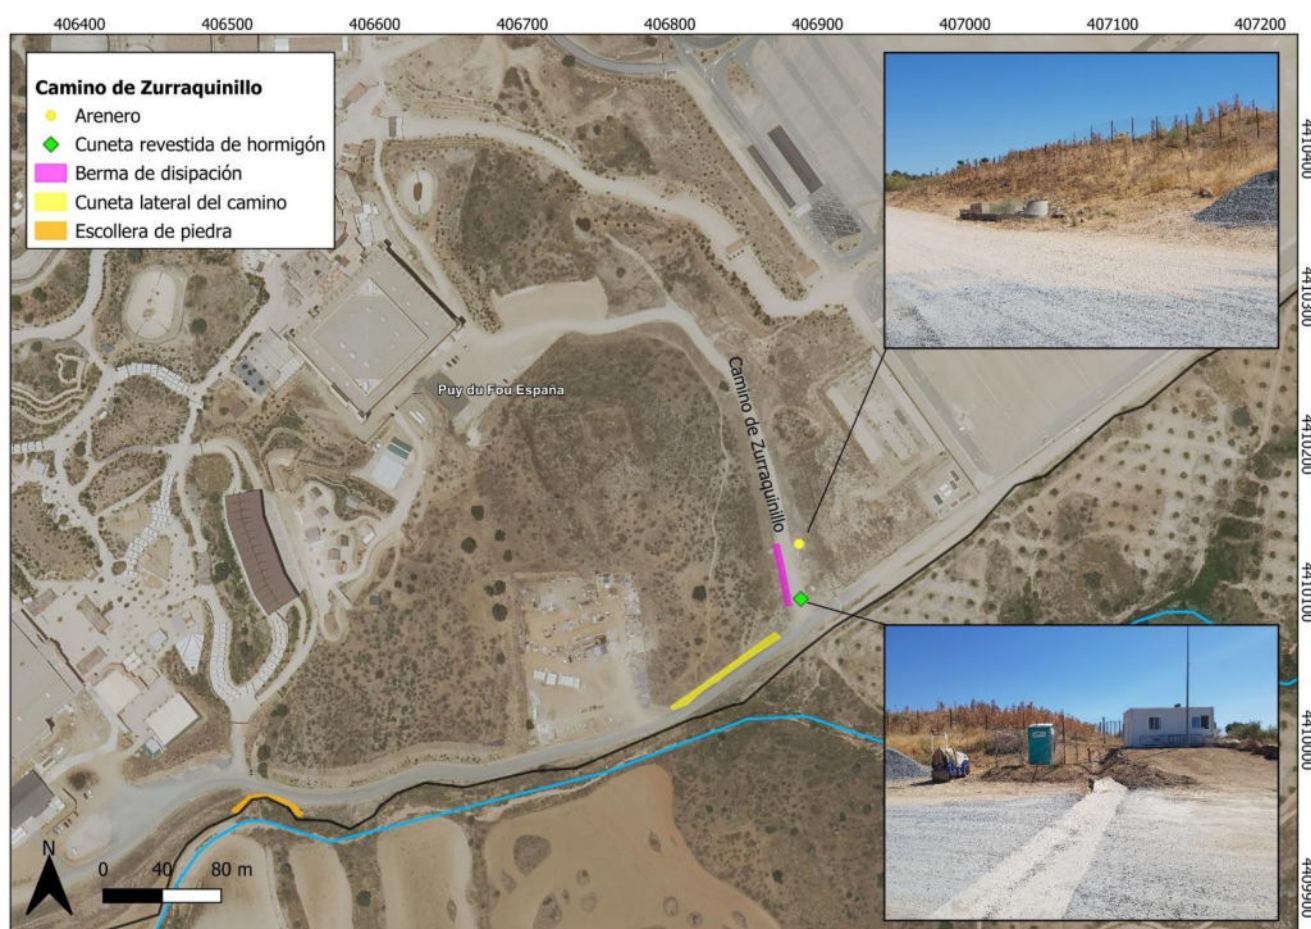
La inspección de campo pone de manifiesto que la principal alteración del patrón natural de escorrentía está relacionada con las superficies artificializadas o desprovistas de vegetación existentes en el acceso sur del parque, entre las que se encuentran el aparcamiento principal, un aparcamiento auxiliar, la caseta de vigilancia, un baño químico y otras instalaciones de servicio. La escorrentía generada en estas superficies es recogida mediante cunetas, pequeñas obras de drenaje y una cuneta revestida de hormigón que atraviesa el Camino de Zurraquinillo, atraviesa una berma de disipación y conduce el agua hacia el sector situado al sur del mismo. Asimismo, junto al aparcamiento auxiliar existe un arenero construido en 2019 cuya función es retener parte de los sedimentos arrastrados desde esta superficie antes de incorporarse al sistema de drenaje.

Figura 5-7. Elementos del sistema de drenaje identificados en el entorno del camino de Zurraquinillo.

Una vez atravesado el Camino de Zurraquinillo, la escorrentía se reparte a ambos lados del vial interior del parque, que discurre sobre una rasante ligeramente elevada respecto al terreno circundante. En la margen situada más alejada del cauce se desarrolla un pequeño reguero superficial que canaliza el flujo hasta una escollera de piedra ejecutada para disipar su energía y favorecer la retención de sedimentos. Paralelamente, en la margen opuesta, situada fuera del límite del parque y más próxima al cauce innominado, también se observa circulación superficial del agua.

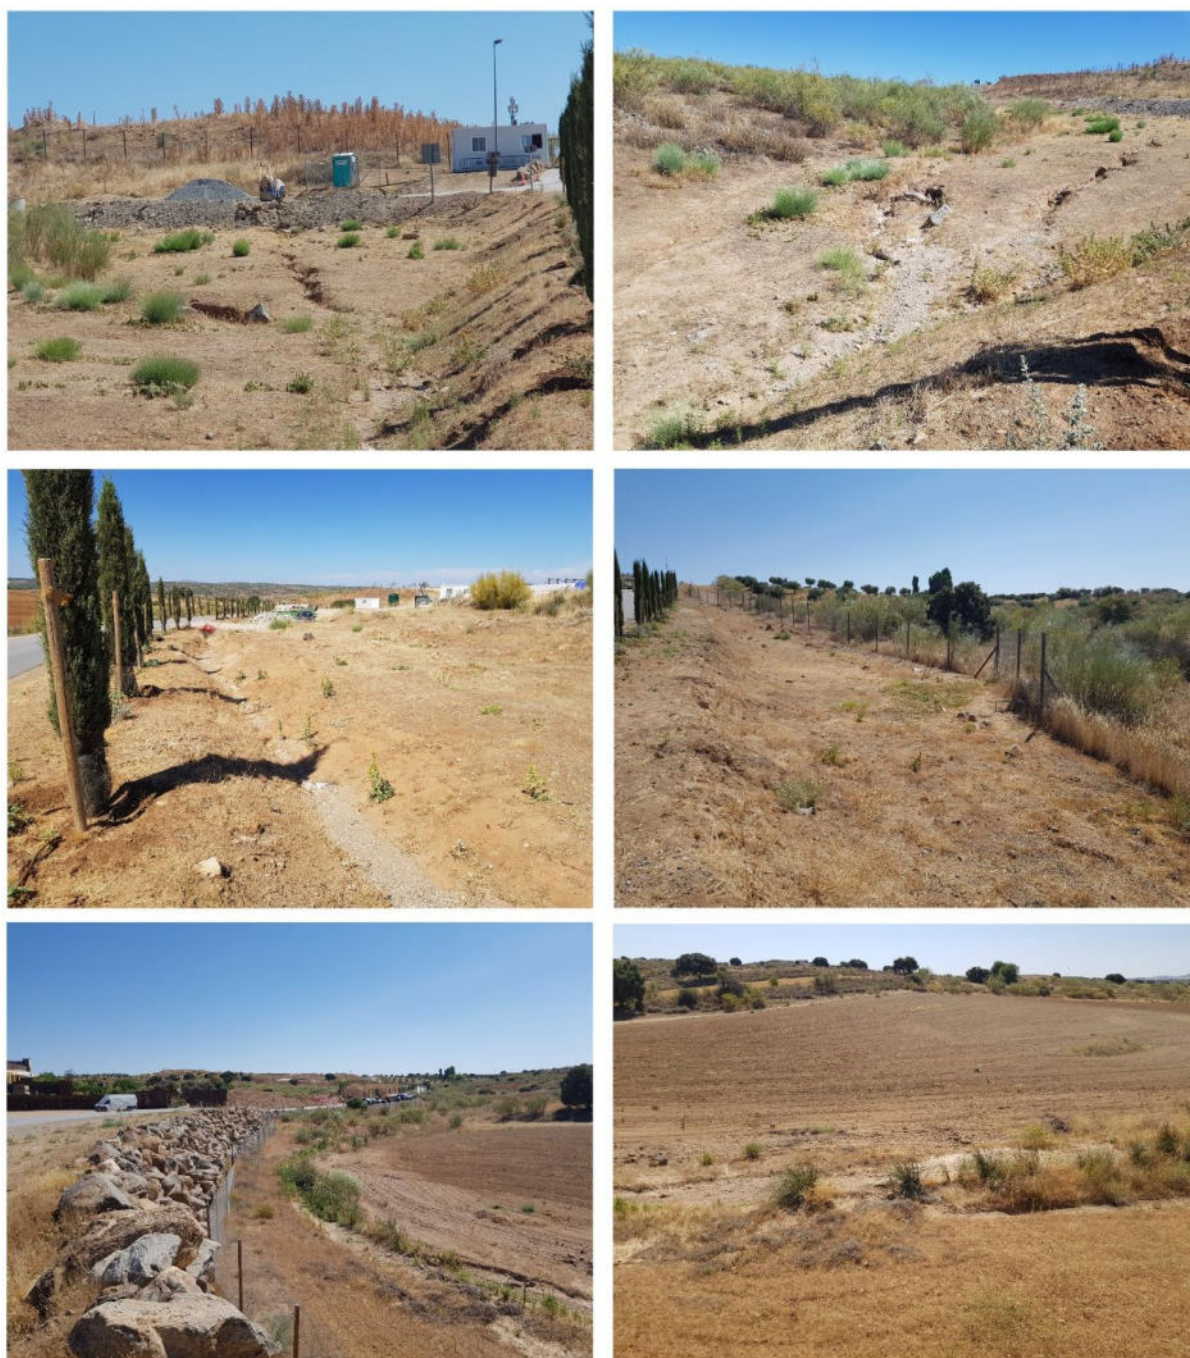
La comparación con la situación previa a la implantación del parque pone de manifiesto que el cauce innominado ya constituía el drenaje natural del sector. No obstante, la urbanización del acceso y de las infraestructuras asociadas ha incrementado localmente la generación y concentración de la escorrentía, circunstancia que justifica la ejecución de las medidas de drenaje y control de sedimentos actualmente existentes. La inspección permitió comprobar, además, que la principal zona de acumulación de sedimentos se localiza fuera del perímetro del parque, en terrenos colindantes, donde finaliza el transporte de los materiales arrastrados por la escorrentía.

Figura 5-8. Detalle de las principales evidencias de erosión y de los elementos de drenaje superficial existentes en el entorno del camino de Zurraquinillo. De izquierda a derecha y de arriba abajo: (1) berma de disipación situada junto al camino, donde descarga la cuneta revestida de hormigón; (2) cárcavas desarrolladas aguas abajo de la berma como consecuencia de la concentración de la escorrentía; (3) cuneta lateral del camino que conduce las escorrentías superficiales; (4) margen del camino próxima al límite del parque, por la que también discurren las escorrentías superficiales; (5) escollera de piedra existente junto al camino; y (6) zona de acumulación de sedimentos localizada fuera del perímetro del parque.

Finalmente, la inspección de campo confirma la validez del modelo para identificar los principales sectores de concentración de la escorrentía. Los procesos observados presentan un carácter localizado y se consideran adecuadamente controlados mediante las infraestructuras de drenaje y retención de sedimentos existentes, recomendándose mantener su seguimiento en el marco del Programa de Vigilancia Ambiental.

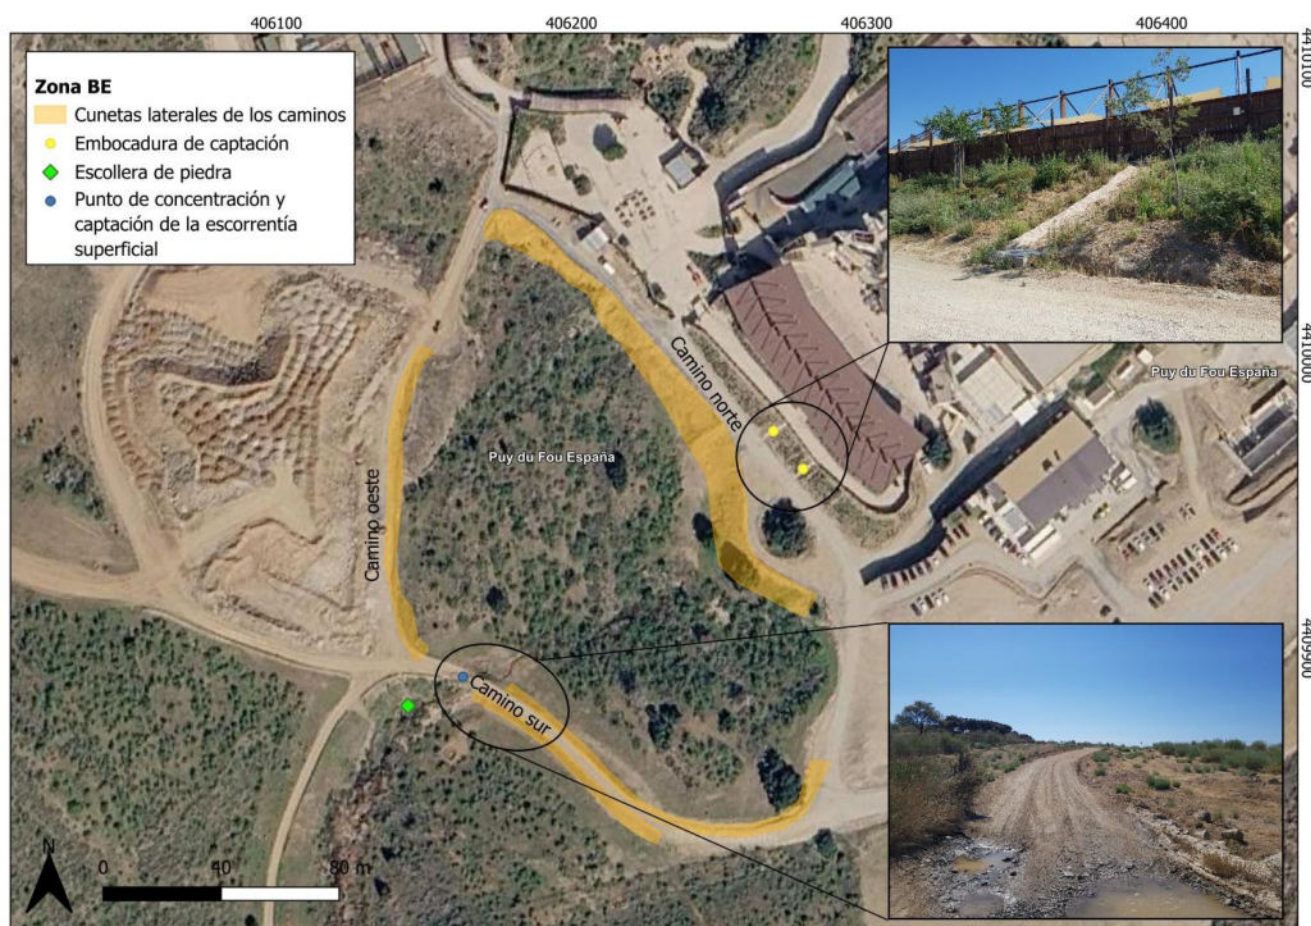
Aguas abajo de este punto de captación se localiza una pequeña zona de depósito donde la disminución de la velocidad del flujo favorece la acumulación parcial de los sedimentos transportados por la escorrentía superficial. En este sector se ha ejecutado una escollera de piedra, destinada a disipar la energía del agua, favorecer la retención de sedimentos y reducir el potencial erosivo del flujo, manteniendo su evacuación aguas abajo.

Figura 5-10. Elementos de drenaje y medidas correctoras implantadas en el entorno de la Zona BE.

La verificación de campo confirma la existencia de procesos de erosión superficial asociados a la concentración de la escorrentía en este sector, si bien éstos presentan, en la actualidad, una entidad moderada y se encuentran localizados en puntos concretos del ámbito. Asimismo, se ha comprobado que Puy du Fou España ha implantado diversas medidas correctoras destinadas a controlar la escorrentía y favorecer la estabilización del terreno, cuya eficacia deberá verificarse mediante el seguimiento periódico previsto en el Programa de Vigilancia Ambiental. En particular, se considera conveniente evaluar la evolución de la cubierta vegetal sobre los taludes protegidos con manta orgánica de fibra de coco, así como el comportamiento de las obras de drenaje y de la escollera durante episodios de lluvia intensa, adaptando o reforzando las medidas implantadas en caso de que se detecten nuevas incidencias o una eficacia insuficiente.

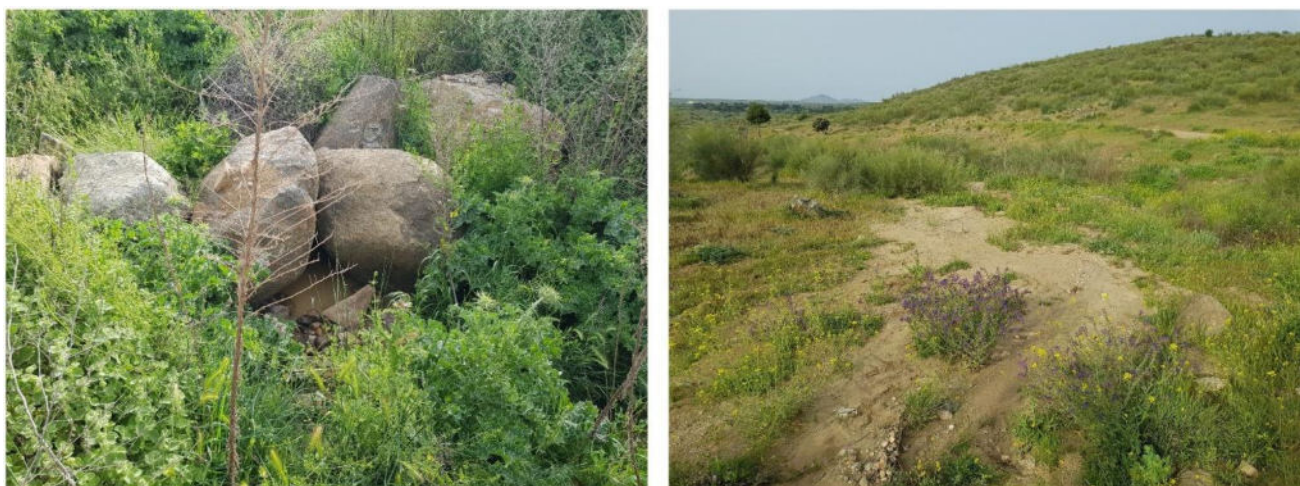
Figura 5-11. Integración de la escollera construida con la vegetación natural (izquierda). Zona de depósito de sedimentos pasado el punto de concentración y captación de la escorrentía superficial.

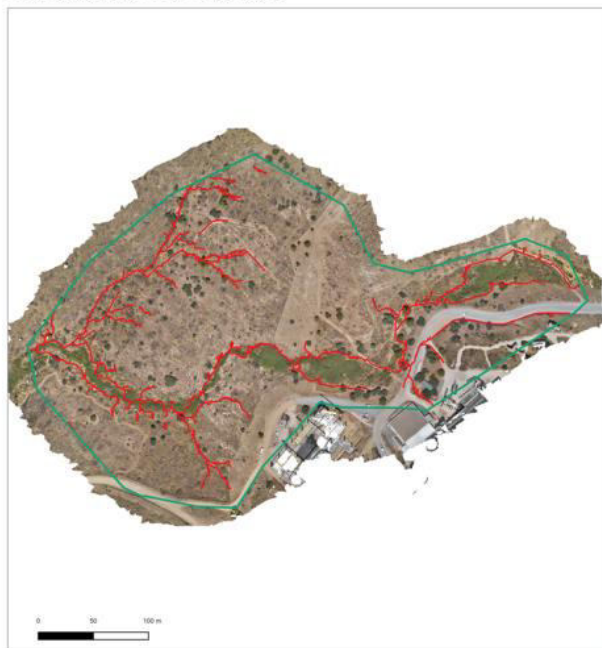
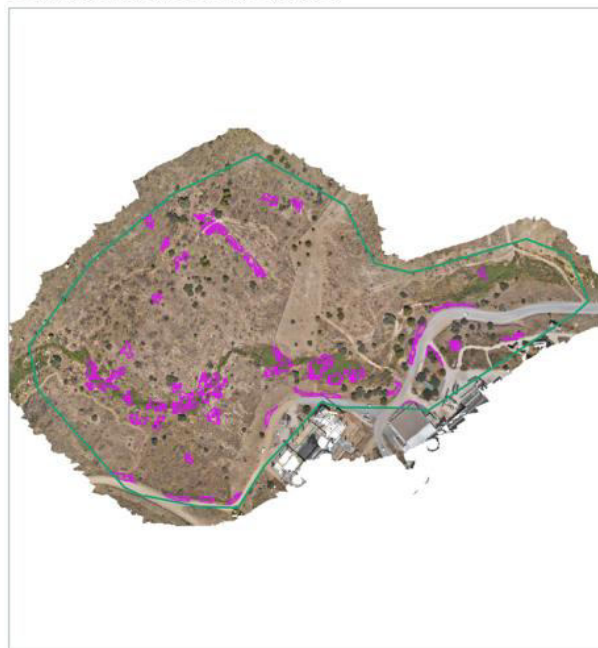
En Vallejo de la Cierva se reconocen varias redes de sensibilidad concentrada distribuidas por los sectores occidental, central y oriental. Las manchas difusas son numerosas y se agrupan especialmente en la zona central-meridional y junto al corredor del borde sudoriental. La extensión de ambos patrones aconseja analizar su continuidad y agruparlos en unidades funcionales, en lugar de interpretar cada polígono como un daño independiente.

Concentrada alta: 15 candidatos – 0,11 ha  
Difusa topográfica alta: 45 candidatos – 0,32 ha

Figura 5-12. Resultados del escenario equilibrado en el área de estudio Vallejo de la Cierva. A la izquierda, sensibilidad concentrada; a la derecha, sensibilidad difusa topográfica. Los polígonos son candidatos remotos y no evidencias de erosión confirmada.

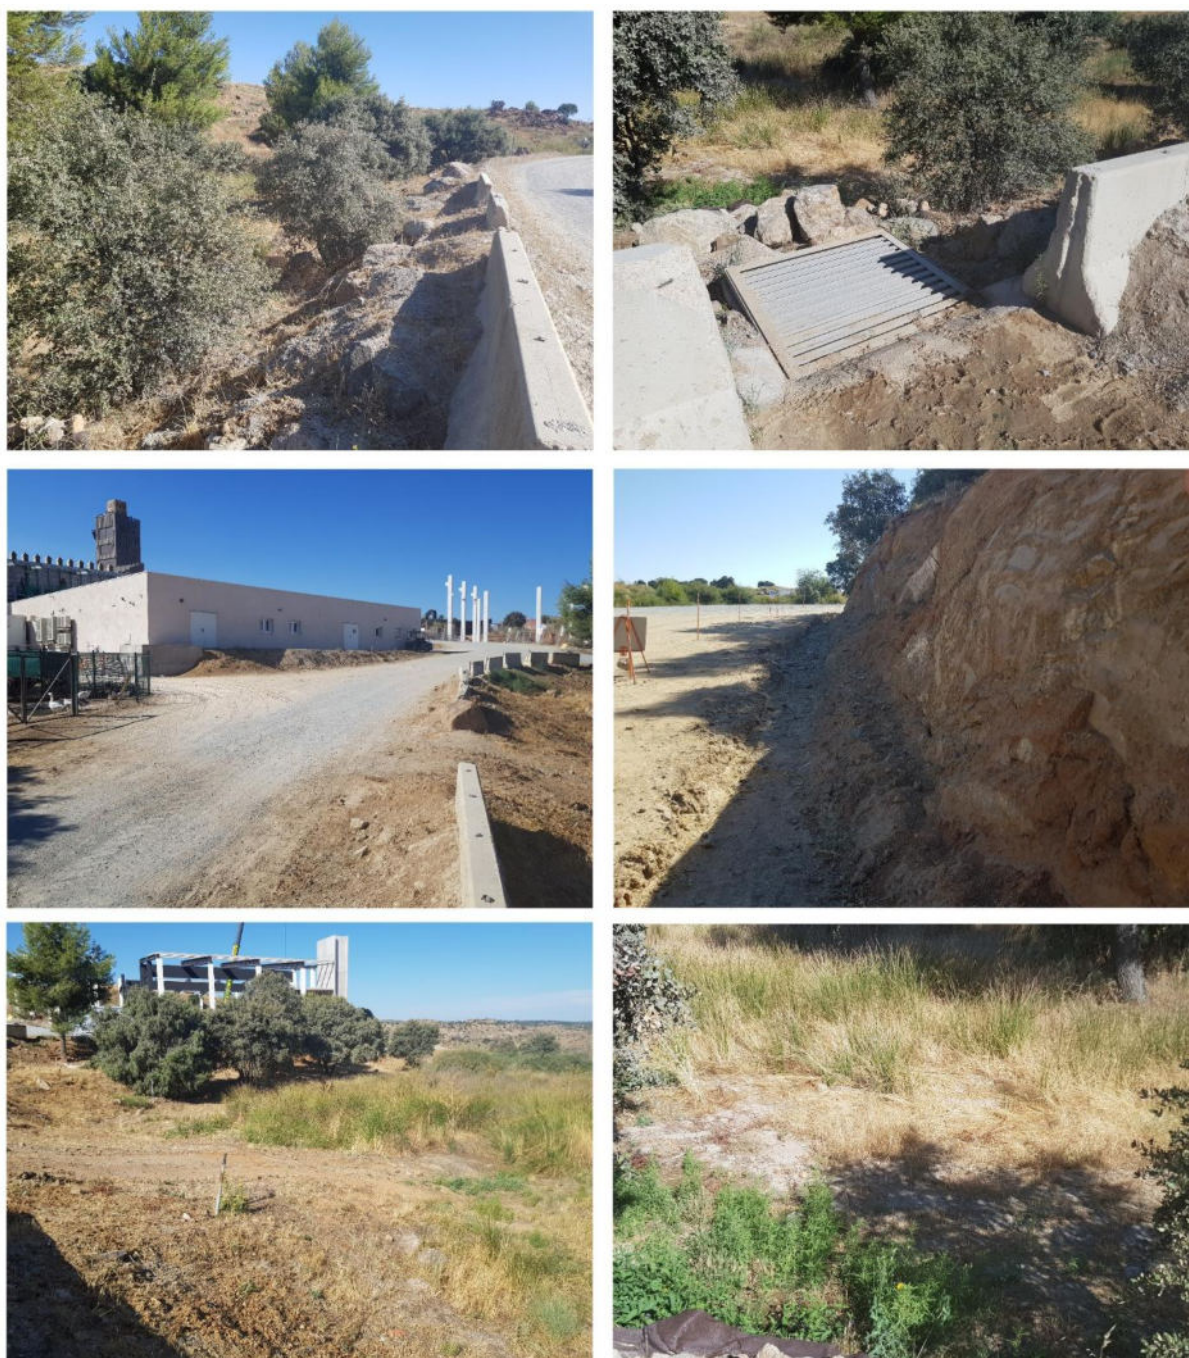
Por otro lado, en los tramos del cauce más alejados de las zonas urbanizadas, donde el modelo identifica procesos de erosión asociados al funcionamiento natural del sistema de drenaje, así como en determinados sectores del propio Vallejo de la Cierva, está prevista la ejecución de plantaciones (en zonas afectadas por el incendio de 2022) incluidas dentro de las medidas compensatorias del PSI. La implantación de esta vegetación contribuirá progresivamente a incrementar la protección del suelo frente al impacto directo de la lluvia, favorecerá la estabilización de los taludes y márgenes del cauce mediante el desarrollo del sistema radicular y reducirá la velocidad de la escorrentía superficial, favoreciendo la retención de sedimentos y disminuyendo el potencial erosivo del flujo.

Figura 5-14. Detalle de las principales medidas de drenaje, control de sedimentos y estabilización existentes en el entorno del Vallejo de la Cierva. De izquierda a derecha y de arriba abajo: (1) berma longitudinal y escollera de protección junto al camino; (2) reja de desbaste situada en la entrada a la zona de acumulación de sedimentos; (3) punto de entrada de la escorrentía superficial a la zona de acumulación de sedimentos; (4) cuneta longitudinal ejecutada al pie del talud del camino de servicio; (5) zona de acumulación y decantación de sedimentos aguas abajo de las obras de drenaje; y (6) detalle de la zona de acumulación de sedimentos antes de su incorporación al cauce natural.

La verificación de campo confirma la validez del modelo para identificar las zonas con mayor susceptibilidad a la erosión. Los procesos observados presentan un carácter localizado y se consideran compatibles con las medidas de drenaje, estabilización y restauración previstas, recomendándose mantener su seguimiento en el marco del Programa de Vigilancia Ambiental para comprobar su evolución y eficacia.

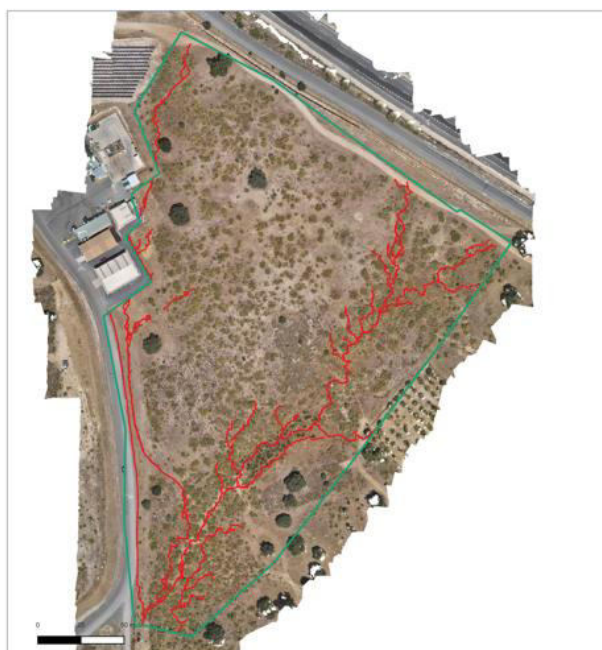
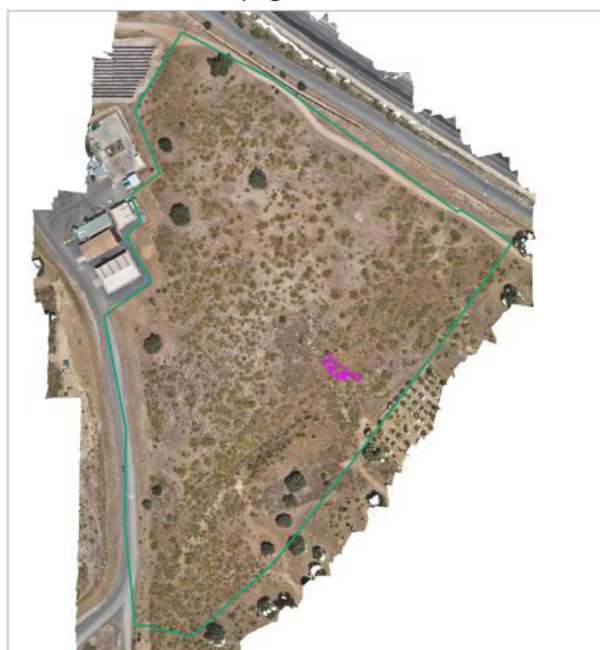
Concentrada alta: 8 candidatos – 574 m<sup>2</sup>  
Difusa topográfica alta: 1 candidato – 94 m<sup>2</sup>

Figura 5-15. Resultados del escenario equilibrado en el área de estudio Zona NE. A la izquierda, sensibilidad concentrada; a la derecha, sensibilidad difusa topográfica. Los polígonos son candidatos remotos y no evidencias de erosión confirmada.

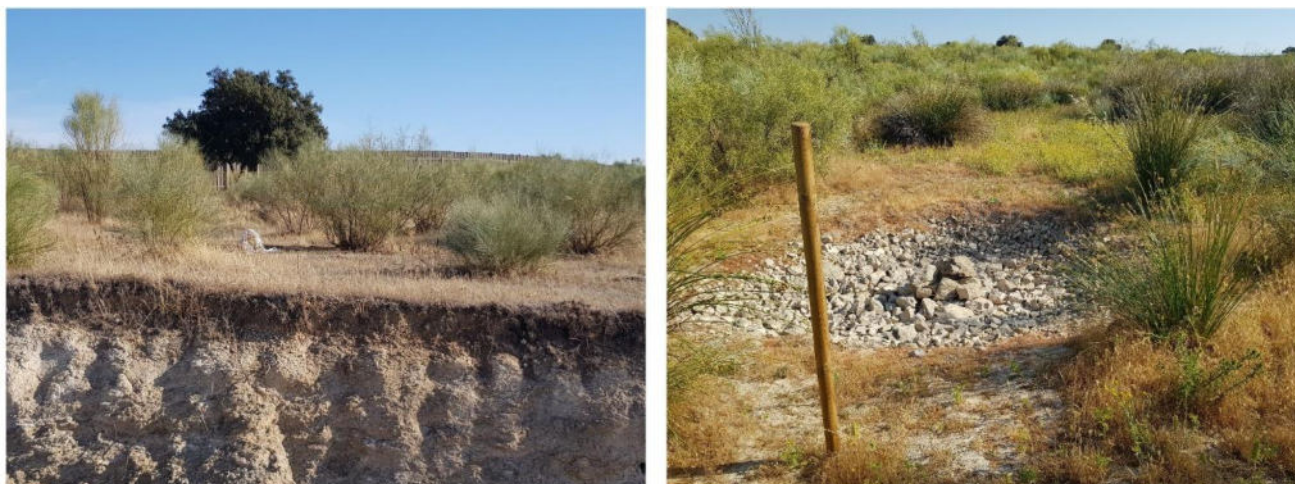
En consecuencia, la verificación de campo indica que este sector presenta un comportamiento compatible con la dinámica natural del terreno, sin que se considere necesaria la implantación de medidas correctoras específicas. Se recomienda mantener su seguimiento dentro del PVA, con objeto de comprobar su evolución tras episodios de precipitación intensa.

Figura 5-16. Vegetación establecida sobre el talud del área de almacén de mercancías y punto limpio de operación (izquierda) y configuración topográfica de la depresión natural donde se concentra la escorrentía superficial y se ha implantado una charca para el fomento de la fauna (derecha).

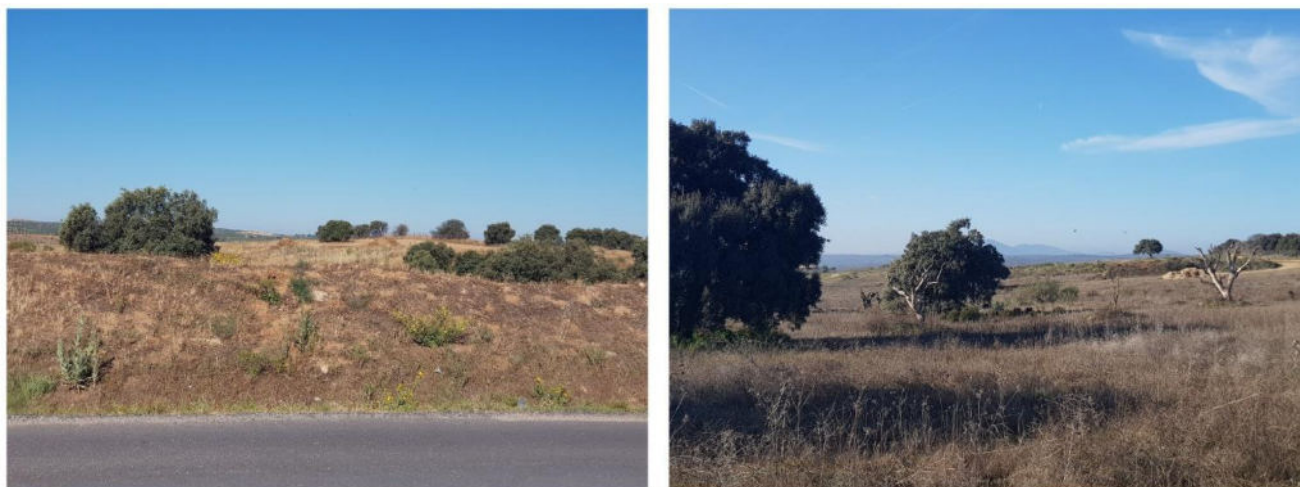
Se concluye que la verificación de campo confirma la validez del modelo para identificar las principales líneas de concentración de la escorrentía, si bien los procesos observados presentan un carácter esencialmente natural y de baja entidad, no considerándose necesaria la adopción de medidas correctoras adicionales más allá del seguimiento previsto en el PVA.

Figura 5-18. Talud asociado al acceso norte del parque (izquierda) y aspecto de la vegetación existente en la superficie analizada (derecha).
