# PLAN DE RESTAURACIÓN AMBIENTAL DEL ARROYO DE GUAJARAZ

Toledo, Castilla–La Mancha

| <b>Título de Documento</b> | <b>Plan de Restauración Ambiental del arroyo de Guajaraz</b> |
| <b>Código de Proyecto</b> | PRY26_003 |

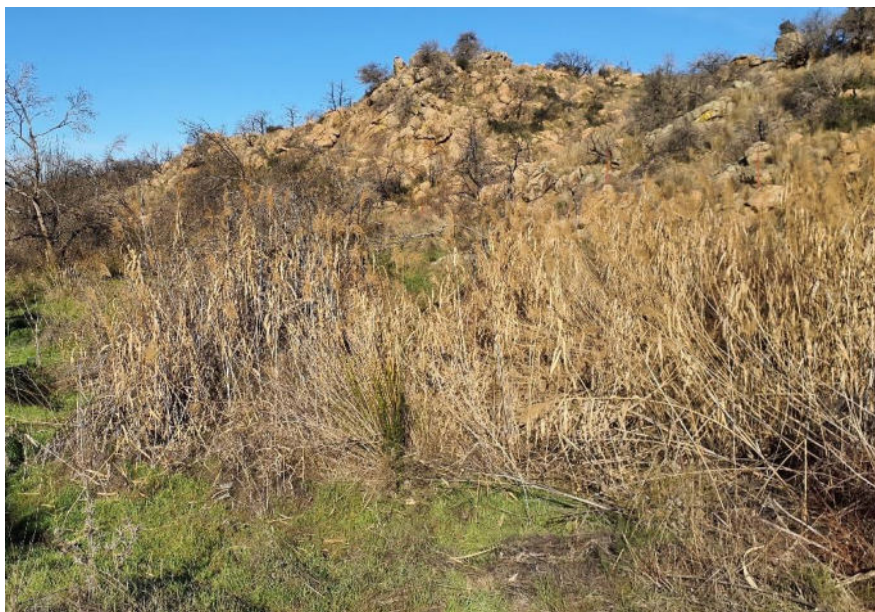
- **Carrizal.** Comunidad casi monoespecífica de *Phragmites australis*, que se desarrolla en el interior del cauce de forma dispersa en unas pocas localizaciones de escasa entidad.

Foto 3-1. Carrizal presente en el tramo del arroyo de Guajaraz a restaurar.

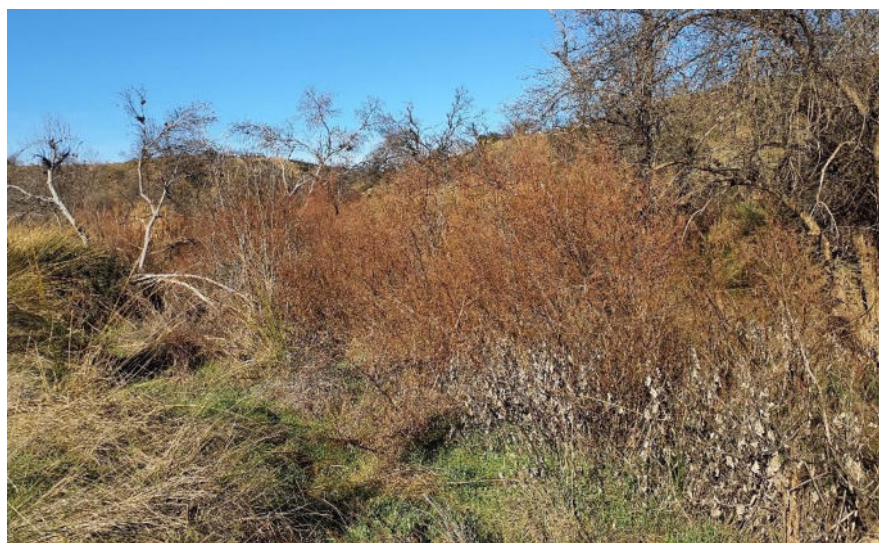
- **Tarayal.** Matorrales de *Tamarix sp.* en contacto o casi con el cauce de aguas bajas. En el área de estudio presenta una estructura muy densa de porte arbustivo, y está presente en dos zonas muy localizadas con escasa superficie.

Foto 3-2. Tarayal presente en el tramo del arroyo de Guajaraz a restaurar.

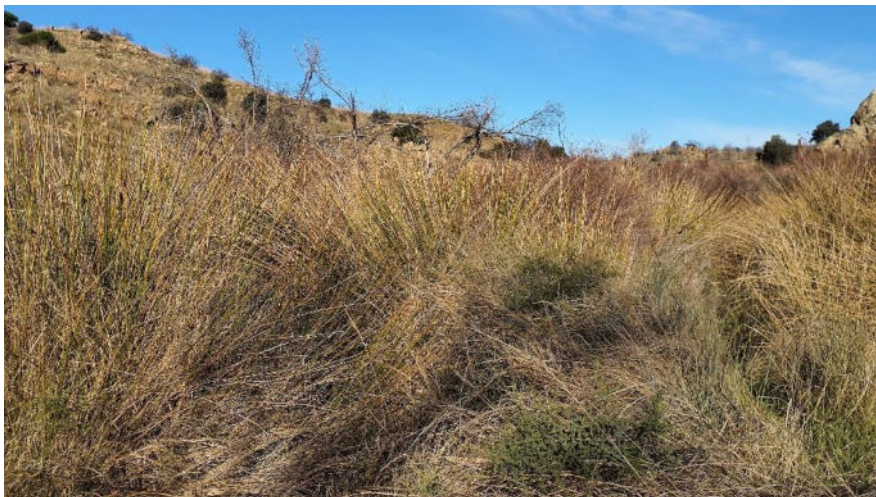
- **Juncal.** Es la comunidad con mayor desarrollo en el área de estudio, sin embargo, de forma pura su representación es menor ya que en la mayoría de los casos se halla combinada en pequeñas teselas con otras agrupaciones de especies. Los juncales están representados por conjuntos muy densos de *Scirpoides holoschoenus*, de gran talla en su mayoría, acompañados de *Osyris alba* y *Asparagus albus* en muchas ocasiones.

Foto 3-3. Juncal presente en el tramo del arroyo de Guajaraz a restaurar.

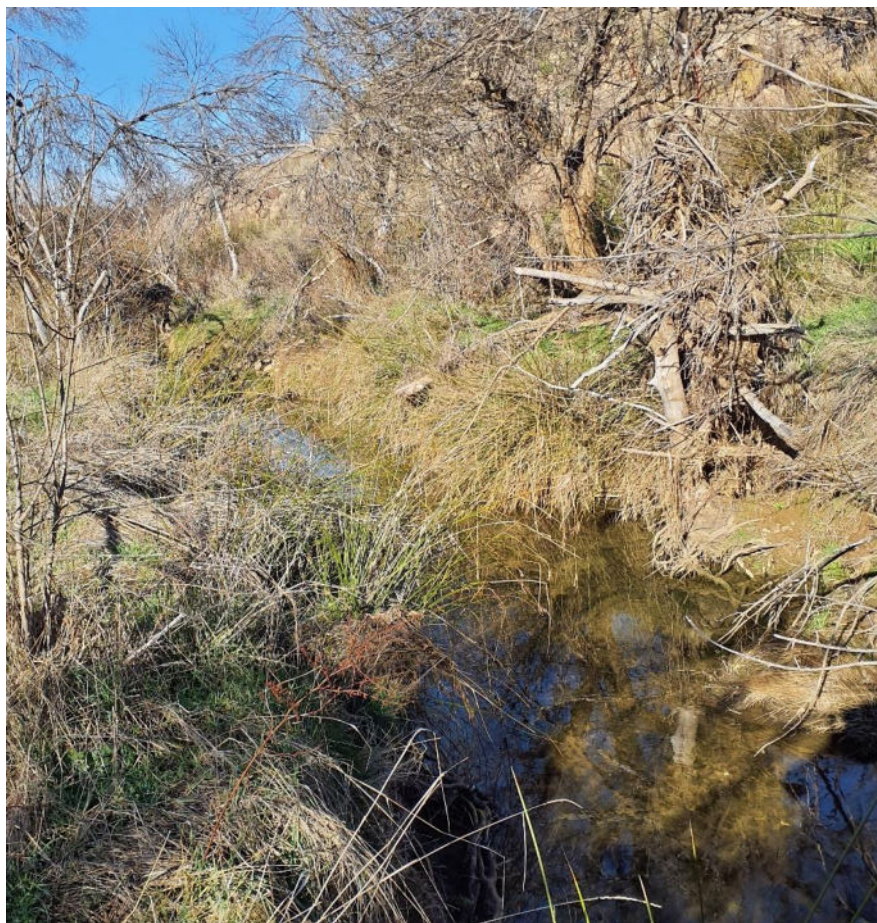
Foto 3-4. Herbazales hidrófilos presentes en el tramo del arroyo de Guajaraz a restaurar. Se pueden observar los pies de fresno muertos y la deposición de ramas en estos por las últimas avenidas.

- **Herbazales hidrófilos.** Se ha incluido aquí a todas las comunidades de sustitución de las fresnedas que se han desarrollado a partir de la desaparición de estas y que probablemente formaban parte del su subvuelo. Se localizan pues en una banda de unos 2-3 metros a lo largo de las orillas del cauce, lo que podría considerarse las riberas, y están representados principalmente por el junco churrero (*Scirpoides holoschoenus*) pero que se haya muy mezclado con los arbustos mencionados para los juncales, además del marrubio bastardo (*Ballota nigra*) y las zarzas (*Rubus ulmifolius*), y con otras herbáceas como el carrizo (*Phragmites australis*), *Juncus* sp., cicuta (*Conium maculatum*), bardana (*Arctium lappa*), y un número indeterminado de especies vivaces o anuales que no han podido ser identificadas. Esta estructura en mosaico deslavazado hace que no pueda adscribirse a ninguna formación en concreto y deba tomar un nombre genérico.

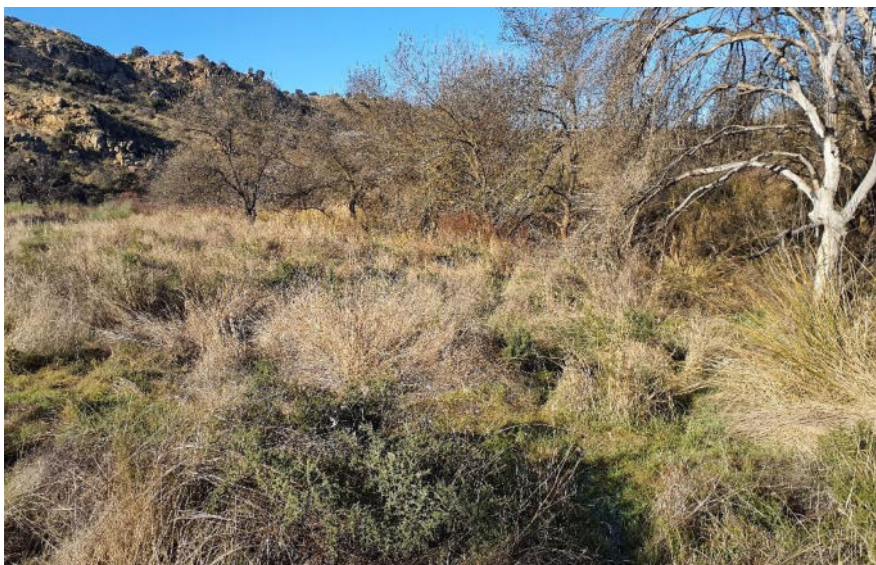
- **Herbazales de llanura aluvial.** En la zona que va desde las riberas hasta las primeras pendientes acusadas donde se asienta la vegetación climatófila, existe una zona potencialmente inundable, la vega con escasa o nula pendiente, y aquí se pueden desarrollar tanto juncales, como tamujares, pero en amplias áreas abiertas, como entre los intersticios de las dos formaciones nombradas, se desarrolla un herbazal predominantemente vivaz, de hierbas muchas veces cespitosas o amacolladas, en la que es probable la presencia de *Deschampsia flexuosa*, *Lolium* sp., *Piptatherum* sp, etc. Aunque para un listado detallado habría que realizar muestreos en la época apropiada. En cualquier caso, serían una continuación de los herbazales hidrófilos, pero con menor requerimiento hídrico.

Foto 3-5. Herbazales de llanura aluvial presente en el tramo del arroyo de Guajaraz a restaurar. En la ribera se observan los fresnos muertos.

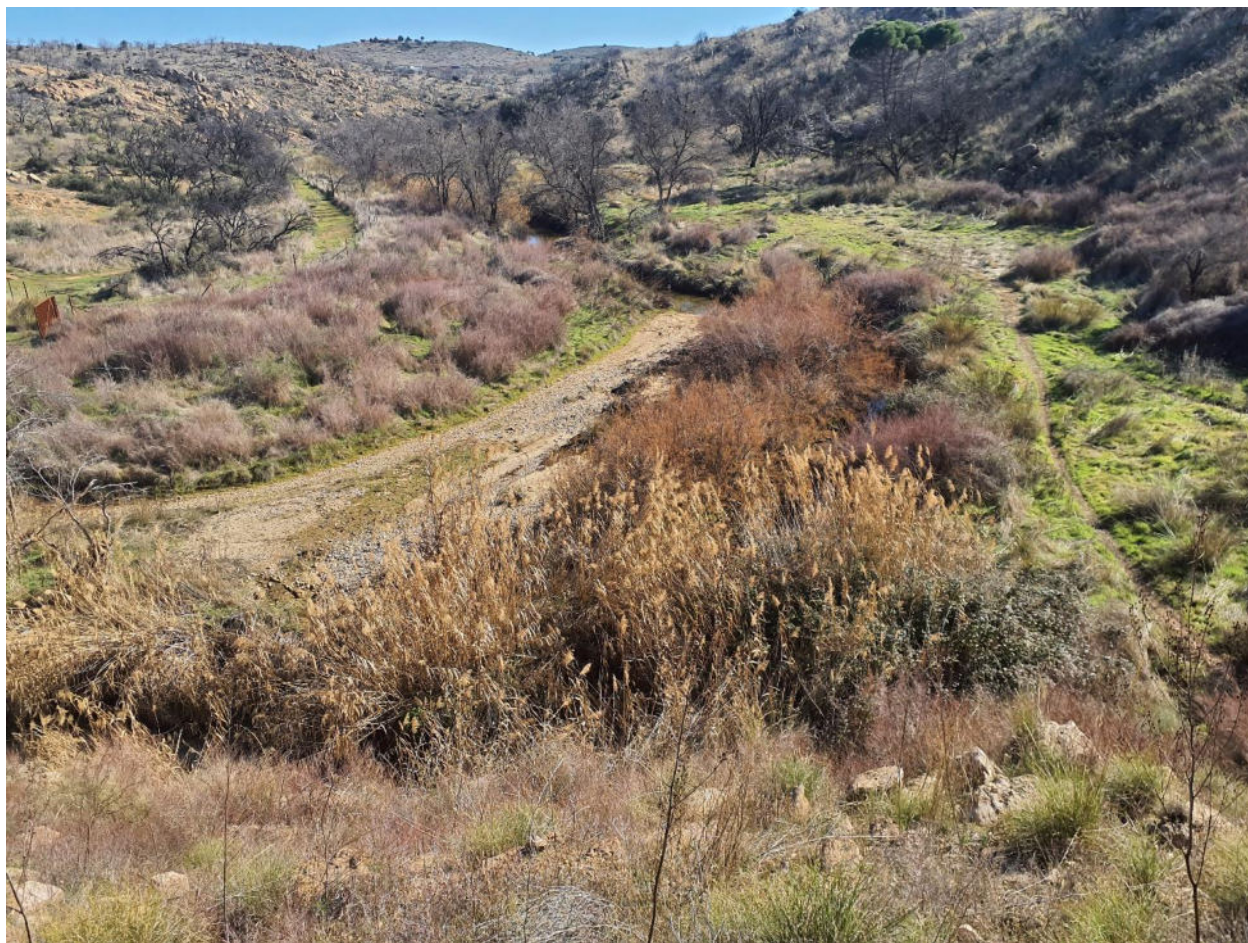
Foto 3-7. Vega del arroyo de Guajaraz que podría considerarse zona de flujo preferente. En primer plano carrizal, detrás tarayal, en la margen derecha tamujar, a ambos lados herbazales de llanura aluvial, al fondo, restos de fresnedas con carrizo, en la base de la ladera izquierda tamujar joven y más arriba encinar con pino piñonero.

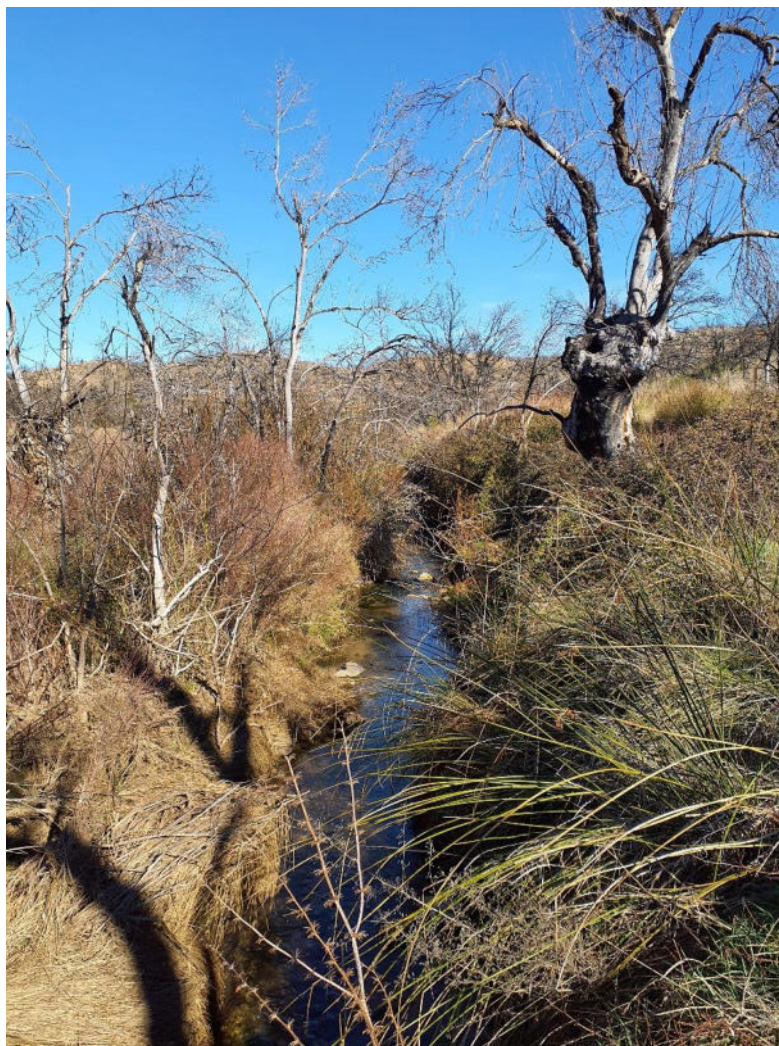
*Foto 3-8. Incisión del cauce probablemente originada por la ausencia de sedimentos en el flujo ordinario y potenciada por la presencia de una vegetación muy densa en las márgenes.*

Sin embargo, en el tramo muestreado se observa incisión en el cauce. Una posible explicación, además de la probable falta de flujo sólido debido a la presencia de la presa aguas arriba, podría ser a que hay sectores, asociados presumiblemente a la ocupación del cauce activo por vegetación riparia, principalmente juncales, cuya proliferación se ha visto favorecida tras el incendio forestal. Esta vegetación condiciona la sección hidráulica en situaciones de caudal ordinario, obligando al flujo a circular por trazados preferentes y generando un encajonamiento. En episodios de avenida asociados a períodos de retorno elevados, parece haber evidencias de que el flujo ocupa la totalidad de la vega, confirmando la funcionalidad de la llanura de inundación y la ausencia de un encajonamiento permanente del cauce.

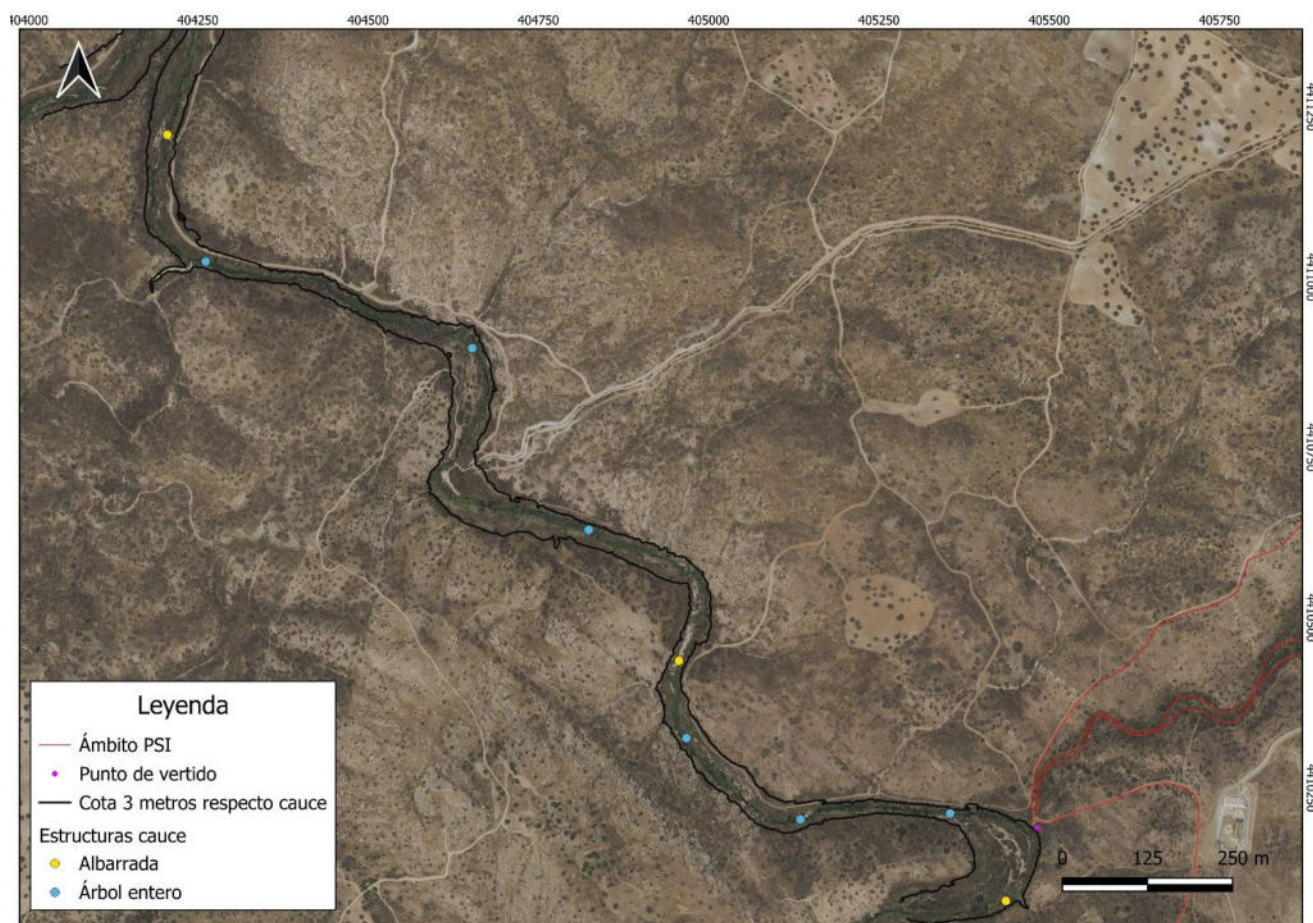
Figura 5-1. Propuesta de instalación de las estructuras en el cauce para promoción de la mejora del estado ecológico y funcional del cauce. La posición de estas podrá modificarse en el proyecto de ejecución.

El número total de estructuras y su distribución a lo largo del tramo a restaurar se ajustará de manera adaptativa, en función del comportamiento hidráulico observado y de la respuesta del cauce tras la implantación de las primeras estructuras. De cualquier forma, en la Figura 5-1 se ilustra una posible

ubicación de las estructuras que podrían instalarse. Estas estructuras están todas ellas basadas en bioingeniería, ya que lo deseable es que se integren de manera total en el entorno e incluso terminen desapareciendo una vez cumplida la función para la que se instalan. A continuación, se describen los ejemplos seleccionados, sin menoscabo de que puedan ser sustituidos por otros más efectivos o que no se considere necesarios una vez realizado el estudio hidrológico y el replanteo en campo.

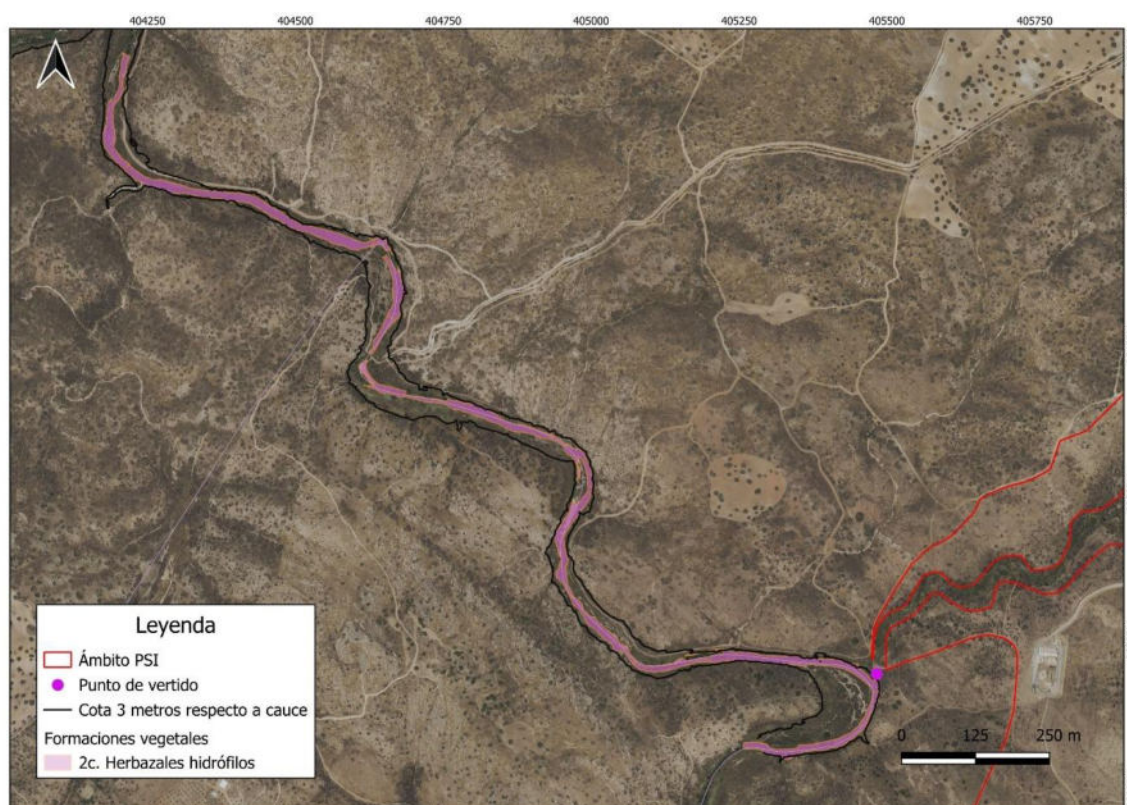
Figura 5-2. Ubicaciones propuestas para desarrollar la reforestación y refuerzo del bosque de ribera mediante el empleo de fresno y olmo.

Las dimensiones de las zonas a reforestar y la densidad de plantación se ajustarán a las condiciones locales de cada sector, considerando la anchura de la vega fluvial, la proximidad al cauce y la presencia de vegetación natural existente, con el fin de favorecer una integración progresiva de las nuevas plantaciones en la estructura del bosque de ribera.
