# PLAN DE VIGILANCIA AMBIENTAL EN OBRA PROYECTO PUY DU FOU ESPAÑA, FASE IV

## **PLAN DE VIGILANCIA AMBIENTAL EN OBRA**

**PROYECTO PUY DU FOU ESPAÑA, FASE IV.  
ENERO 2026**

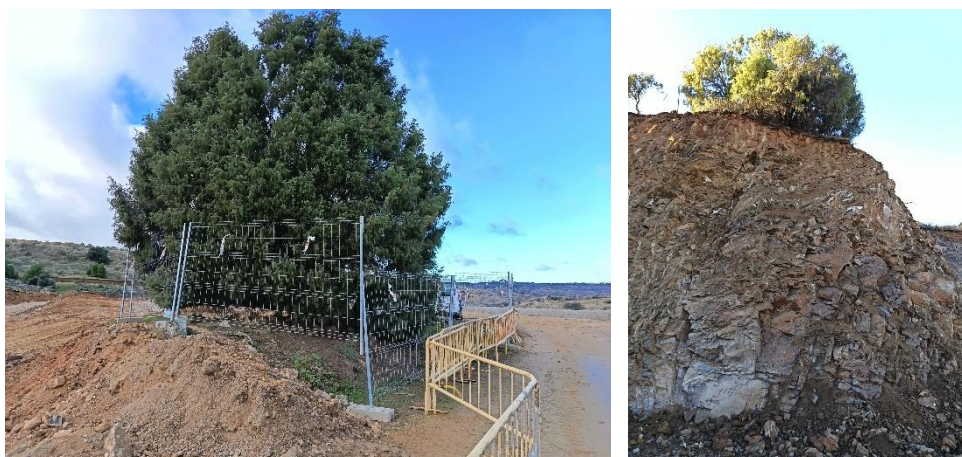
- Se ha iniciado el balizado de la vegetación sensible dentro de la zona de obras del edificio AG, si bien aún está pendiente reforzar el talud bajo uno de los ejemplares de enebro que debe ser preservado (Figura 3-1).
- Se han detectado acopios de áridos en zonas no autorizadas e invadiendo superficies con vegetación natural que debe ser retirados y reubicados (Figura 3-2).

*Figura 3-1. Inicio del balizado de la vegetación de interés (izquierda) y vista del talud pendiente de estabilizar y proteger (derecha).*

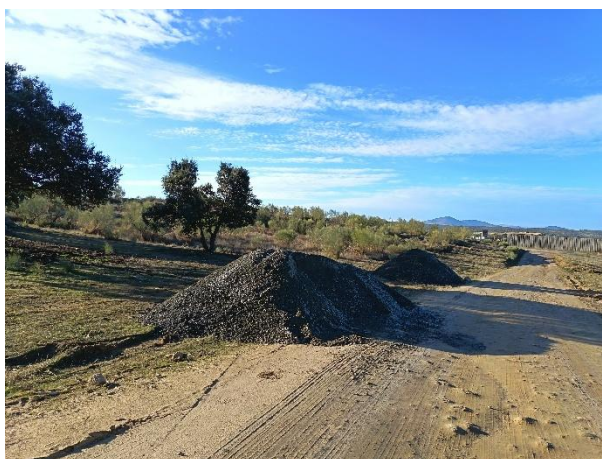
*Figura 3-1. Acopios de áridos invadiendo zonas no autorizadas.*

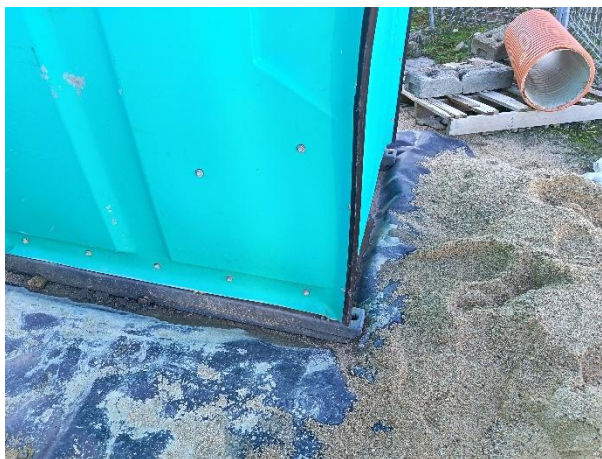
- Se solicita a la propiedad que garantice el cumplimiento de que el repostaje de los vehículos de obra de se realice con medidas de control de vertido de combustible, como bandejas y absorbentes. No obstante, tras las reiteradas solicitudes por parte de la vigilancia ambiental, no se tiene constancia de que las contratas de obra estén cumpliendo con estas medidas.
- Se han instalado de bandejas con perímetros elevados para contengan los posibles vertidos de los WC de obra (Figura 9-1).

*Figura 4-3. Vista de la base del WC con capacidad de contener vertidos.*

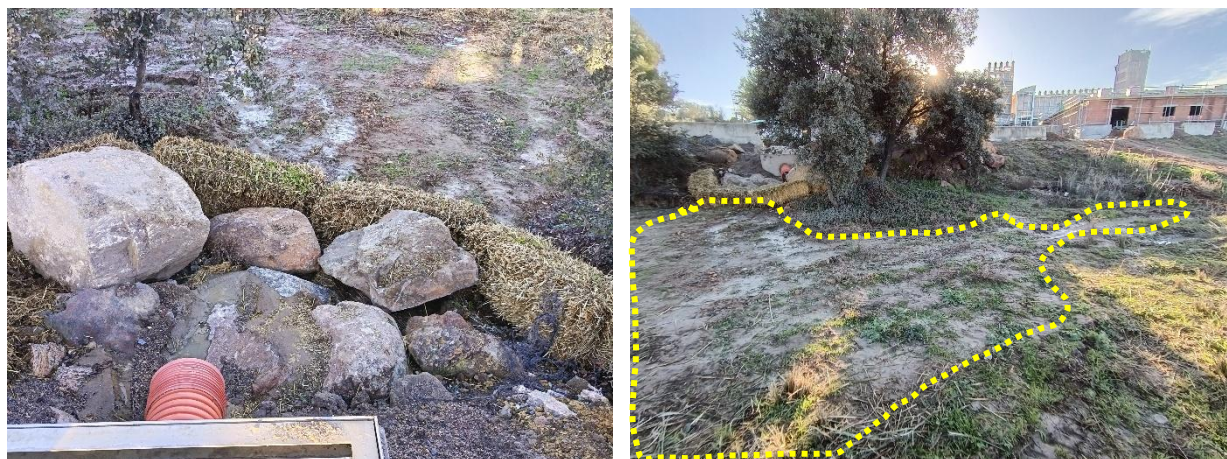
- Sigue pendiente de finalizar la barrera de pacas de paja para reforzar el filtrado de sedimentos de la arqueta de fluviales ubicada en el lateral del Sueño de Toledo que vierte al arroyo Vallejo de la Cierva. Desde que se informara sobre la necesidad de corrección en octubre de 2025 y tras las abundantes lluvias de otoño-invierno, la superficie afectada por sedimentos provenientes de las obras y viales se ha incrementado. Por tanto, se solicita la modificación urgente de la barrera para garantizar que los sedimentos no terminen vertiendo al cauce (Figura 10-1).

Figura 10-1. Vista de la barrera de alpacas sin finalizar (izquierda) y vista de lo sedimentos depositados en el cauce (derecha, zona punteada en amarillo).

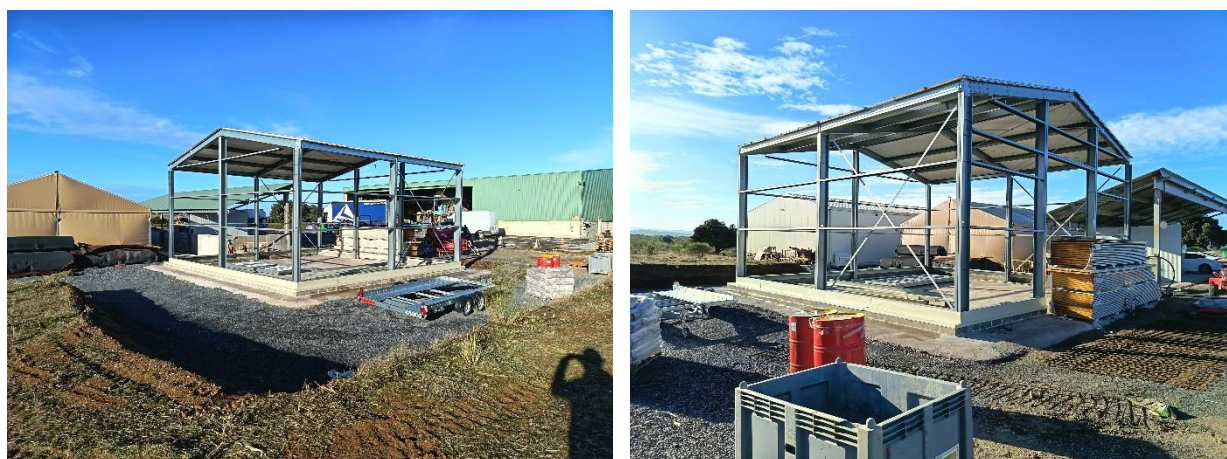
- Se ha detectado una nueva edificación en la zona de almacenes y RSU que no se encuentra contemplada en las Resoluciones de modificación del PSI nº 6 y nº 8 (ver 1.1 Antecedentes). Se trata de una construcción de estructura de acero y panel sándwich con solera de hormigón sobre zahorra, y unas dimensiones exteriores aproximadas de 12 x 13 m a las que se sumaría los accesos y la plataforma (Figura 14.1). La construcción ha supuesto la retirada de tierras y vegetación para acomodar parte de su superficie en una zona anteriormente autorizada para la modificación de la cubierta vegetal (Figura 14.2). La propiedad ha comunicado que está trabajando en la documentación de esta edificación para regularizar su situación dentro del PSI.

*Figura 14-1. Vistas del nuevo edificio no contemplado en el PSI ni en las Modificaciones Puntuales aprobadas posteriormente.*

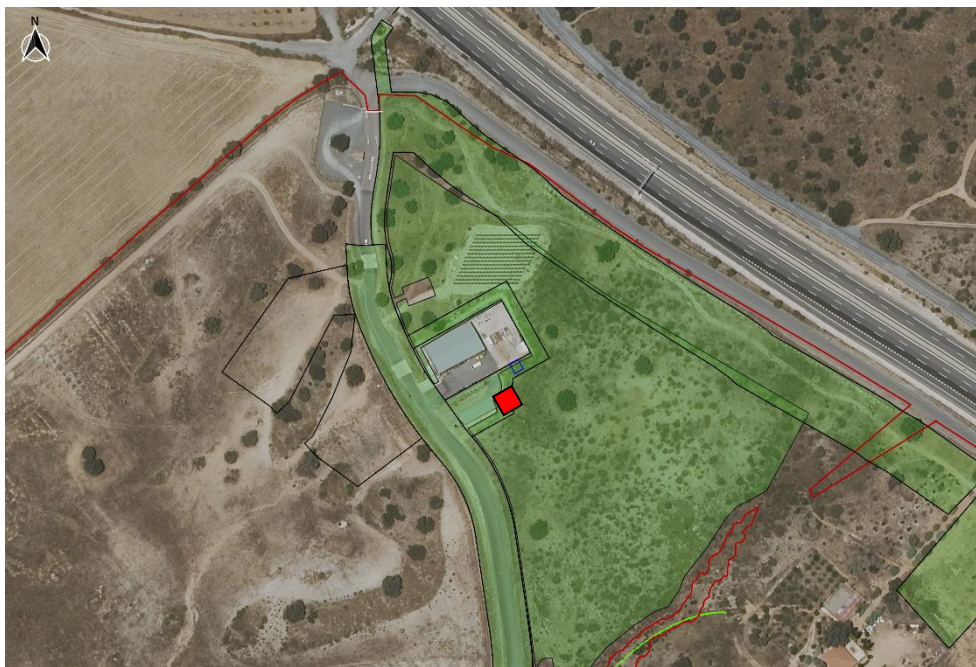
*Figura 14-2. En verde las zonas autorizadas para modificación de la cubierta vegetal en fases anteriores del PSI y en rojo la ubicación de la planta de la nueva edificación.*
