# III Informe de seguimiento de trabajos ambientales – primer semestre 2026

Zarza Networks S.L.

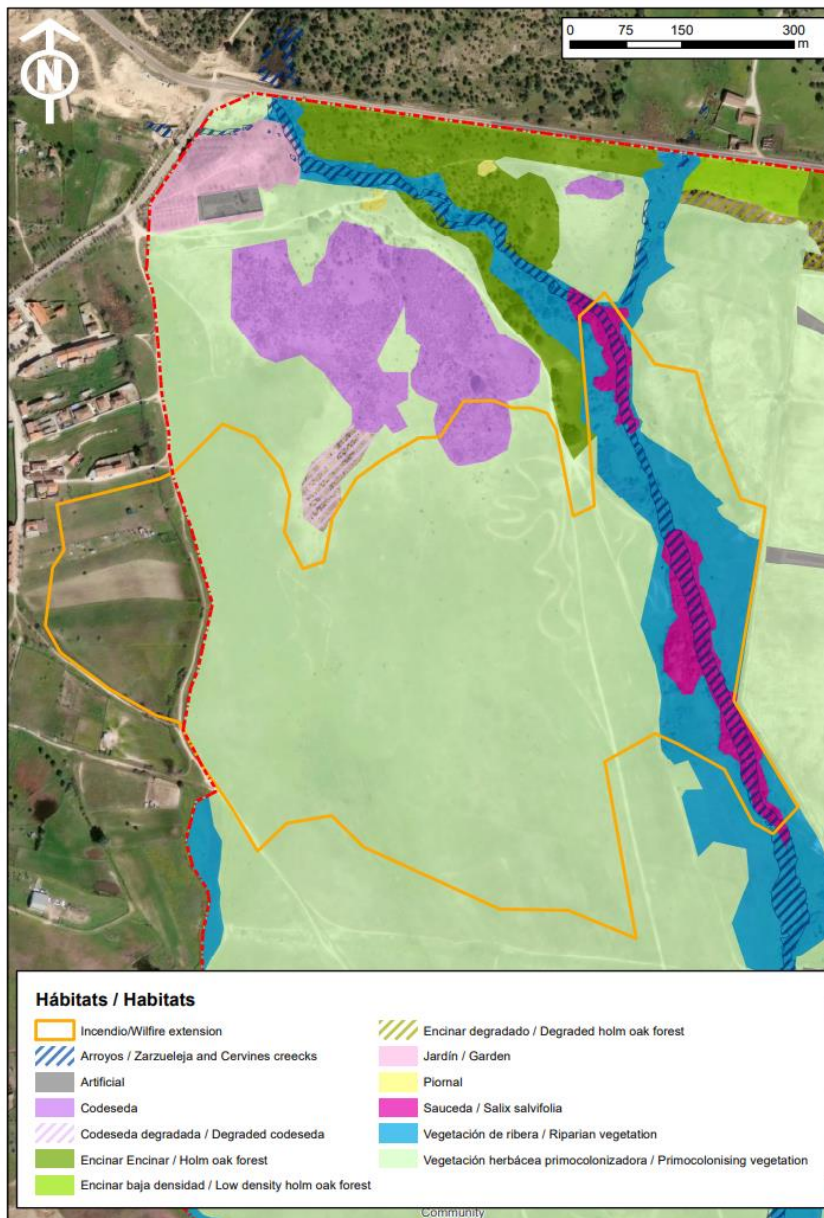
**Figura 2. Extensión incendio y formaciones vegetales afectadas en el ámbito del PSI Meta Data Center Campus.**

Como antecedente, cabe señalar que el 13 de julio de 2025 se produjo un incendio en las inmediaciones de Gamonal que afectó parcialmente al ámbito del PSI. Tras una visita de inspección realizada por el promotor para evaluar las afecciones ocasionadas, se estimó una superficie afectada de aproximadamente 40 ha.

Los principales impactos se concentraron sobre la vegetación de ribera y la vegetación herbácea primocolonizadora, registrándose también afecciones puntuales en una parte de la mancha de codeseda existente.

Tras el incidente, se han realizado visitas periódicas de seguimiento, cuyos resultados se han recogido en informes anteriores. Además, durante este primer de 2026 se ha seguido analizando la evolución de las áreas afectadas por el incendio.

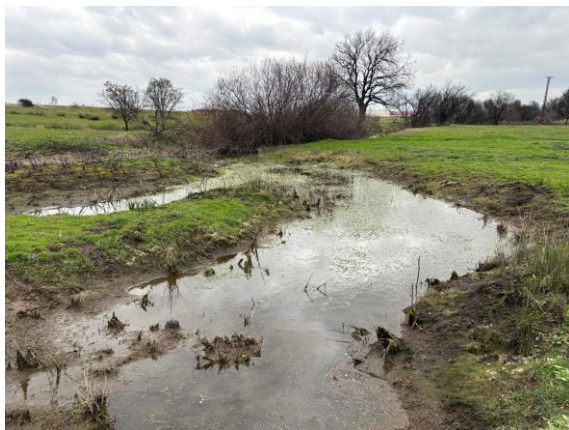
**Figura 3. Vegetación del arroyo Zarzueleja. Fuente: elaboración propia durante la visita llevada a cabo el 3 de marzo de 2026.**

Las inspecciones realizadas durante el periodo objeto de seguimiento han permitido constatar una recuperación parcial de la vegetación de ribera afectada por el incendio. Se observa la aparición y desarrollo progresivo de vegetación espontánea, si bien la regeneración de la saucedá continúa siendo lenta.

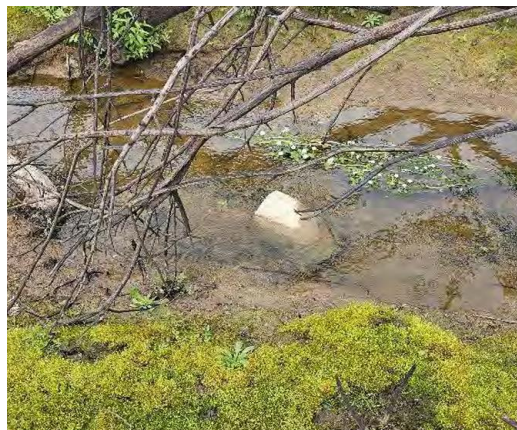
**Figura 4. Nuevos residuos identificados con potencial presencia de fibrocemento en el arroyo Zarzueleja. Fuente: elaboración propia durante la visita llevada a cabo en marzo de 2026.**

En relación con la presencia de la tubería de fibrocemento identificada al norte del arroyo Zarzueleja, se mantiene la solicitud de actuación realizada al Ayuntamiento de Talavera de la Reina, estando pendiente de confirmación su retirada. Asimismo, durante las visitas de seguimiento más recientes se ha identificado la presencia de un nuevo residuo en el ámbito.

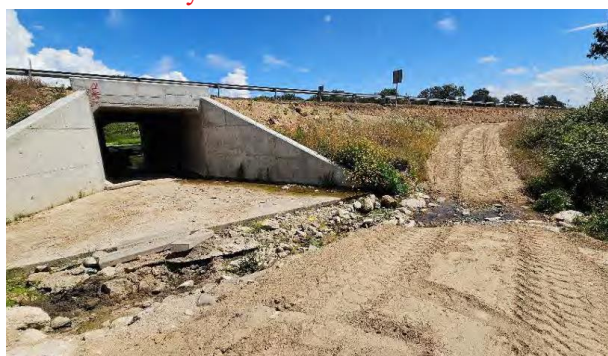
**Figura 5. Nuevo acceso al ámbito (mayo 2026). Fuente: elaboración propia.**

Además, se observó la existencia de un nuevo acceso al norte del ámbito próximo a una Obra de Drenaje Transversal Existente situada en el extremo noroeste del ámbito.

A pesar de ello, se entiende que dichas actuaciones cuentan con las autorizaciones y permisos necesarios para su ejecución. Por ello, se considera que la situación observada durante el periodo de seguimiento mantiene unas condiciones similares a las descritas en el informe anterior. No obstante, se continuará realizando el seguimiento de estas áreas con el fin de verificar la correcta conservación de la vía pecuaria, los caminos existentes y el cauce asociado.

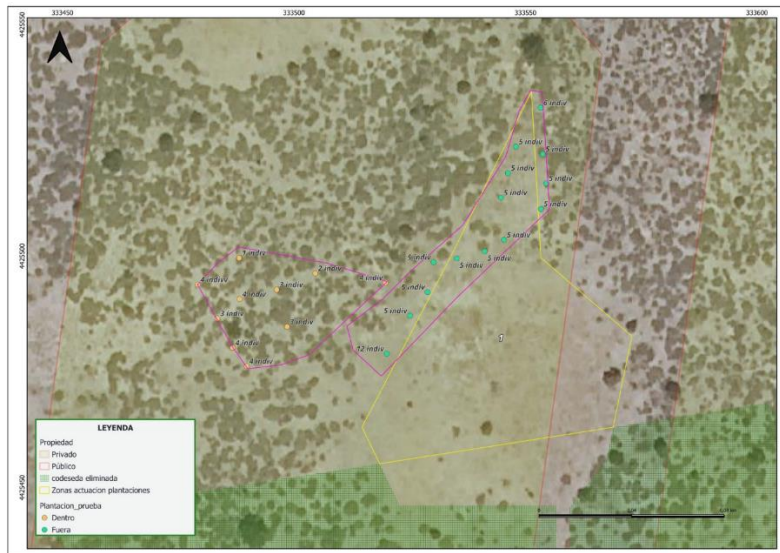
**Figura 6. Plano de plantaciones realizadas en marzo 2026. Fuente: elaboración propia.**

- **Áreas sin presencia previa de codeseda:** los ejemplares se dispusieron agrupados en pequeños bosquetes, mediante hoyos de aproximadamente 40 cm de profundidad, manteniendo una separación de 1 m entre plantas y de 2 m entre agrupaciones.
- **Áreas con presencia de codeseda:** las plantaciones se realizaron de forma más dispersa, respetando una distancia mínima de 1 m respecto a los ejemplares existentes y ejecutando hoyos de características similares.

En todos los casos se verificó que las actuaciones se desarrollaran exclusivamente sobre terrenos de titularidad privada. En total, se plantaron más de 100 ejemplares, todos ellos protegidos mediante tubos individuales.

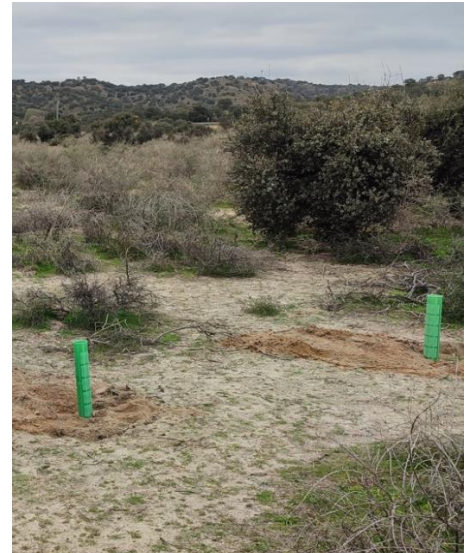
**Figura 7. Plantaciones de codeseda procedente de vivero (marzo 2026). Fuente: elaboración propia.**

En una primera fase se realizaron plantaciones empleando ejemplares procedentes de vivero, de entre dos y tres años de edad. Debido al estado y grado de desarrollo de parte del material vegetal suministrado, fue necesario descartar un número significativo de ejemplares. No obstante, la tasa de supervivencia obtenida previa al periodo de verano superó un tercio de las plantas instaladas.

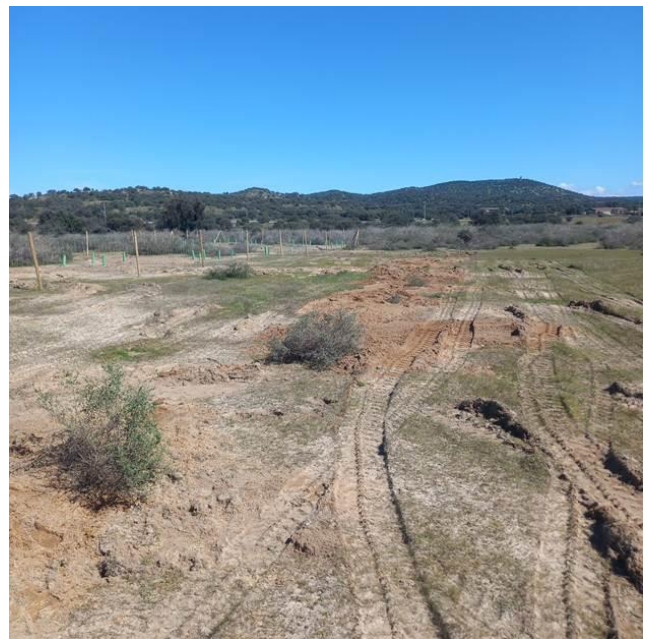
**Figura 8. Trasplantes de prueba (marzo 2026). Fuente: elaboración propia.**

En total, se realizaron 10 trasplantes: cinco ejemplares de pequeño tamaño, tres de tamaño medio y dos de gran tamaño.

Los ejemplares más pequeños pudieron extraerse conservando íntegramente su raíz pivotante, cuya longitud se estima entre 1 y 1,5 m. En cambio, en los ejemplares medianos y grandes no fue posible preservar la totalidad del sistema radicular debido a sus dimensiones. Para las labores de extracción se utilizó una miniexcavadora de cadenas.

Una vez realizados los trasplantes, se aportó tierra vegetal alrededor de la base de los ejemplares con el fin de favorecer su establecimiento.

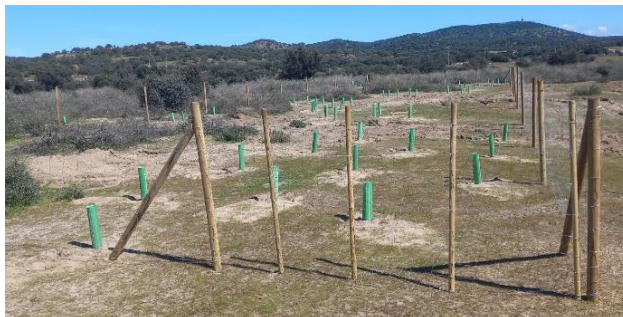
**Figura 9. Vallado de protección (marzo 2026). Fuente: elaboración propia.**

Con el objetivo de proteger las nuevas plantaciones realizadas fuera de la mancha de codeseda existente, se instaló un vallado temporal constituido por postes de madera hincados por percusión y malla cinética grapada, sin cimentación ni elementos permanentes de tensado.

Su finalidad es impedir la entrada de ganado y reducir las posibles afecciones derivadas del tránsito de personas y animales domésticos.

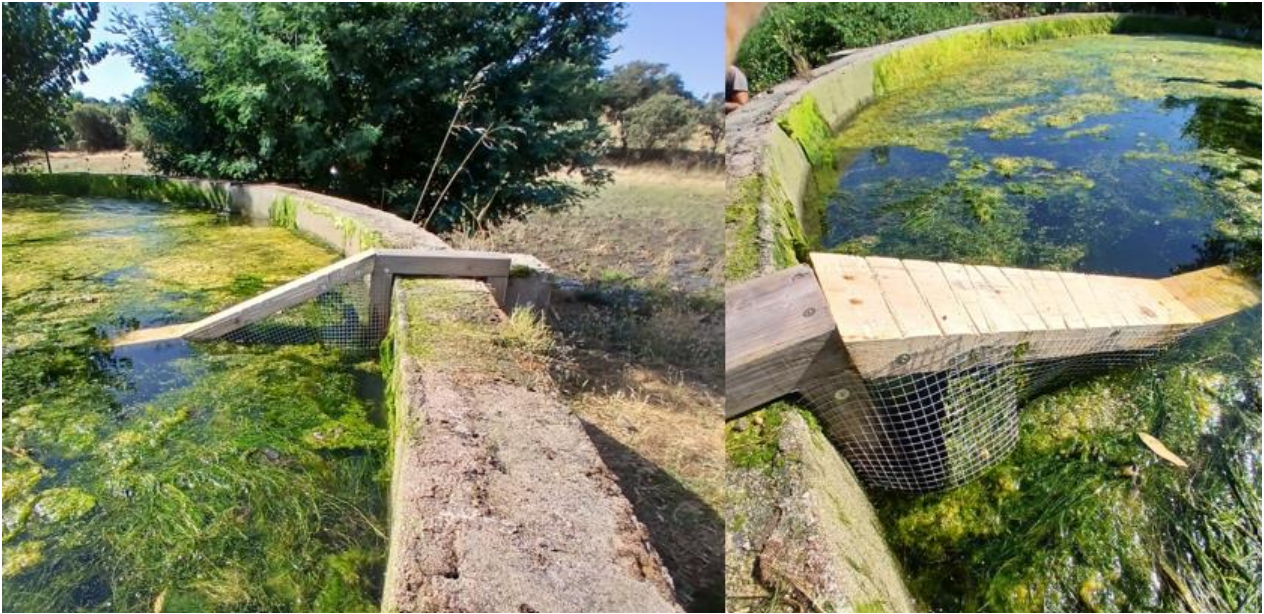
**Figura 10. Medida de prevención temporal (junio 2026). Fuente: elaboración propia.**

Con el objetivo de minimizar el riesgo de ahogamiento de fauna en la balsa de riego situada junto al nido empleada por la pareja de águila imperial ibérica, se procedió a la instalación de una medida preventiva temporal consistente en una rampa de escape fabricada principalmente en madera.

La instalación de la medida, llevada a cabo el 18 de junio de 2026, se realizó sin intervenir de forma permanente sobre la estructura de la balsa, empleando un sistema de sujeción que permite la colocación de la rampa sin necesidad de perforaciones ni modificaciones en el muro. Asimismo, se incorporaron distintos elementos de seguridad destinados a mejorar la estabilidad y funcionalidad del sistema, tales como un contrapeso para reducir la flotabilidad de la estructura, cerramientos laterales mediante malla metálica para evitar el paso de pequeños animales bajo la rampa y ranuras en la superficie de madera para favorecer el agarre durante la salida del agua.

Una vez finalizado el montaje, se verificó la correcta estabilidad y operatividad del sistema, quedando la medida plenamente funcional. Durante las visitas posteriores de seguimiento se ha constatado su utilización por distintas especies de fauna, incluido el ejemplar juvenil de águila imperial ibérica nacido en el territorio durante la temporada reproductora de 2026, lo que confirma la adecuación de la solución implantada como medida preventiva temporal.
