# **Informe Anual del Plan de Vigilancia Ambiental en operación para el proyecto Parque Temático Puy du Fou España**

Enero - diciembre 2025

| <b>Código de Proyecto</b> | PRY25_007 |
| <b>Cliente</b> | Puy du Fou España, S.A. |

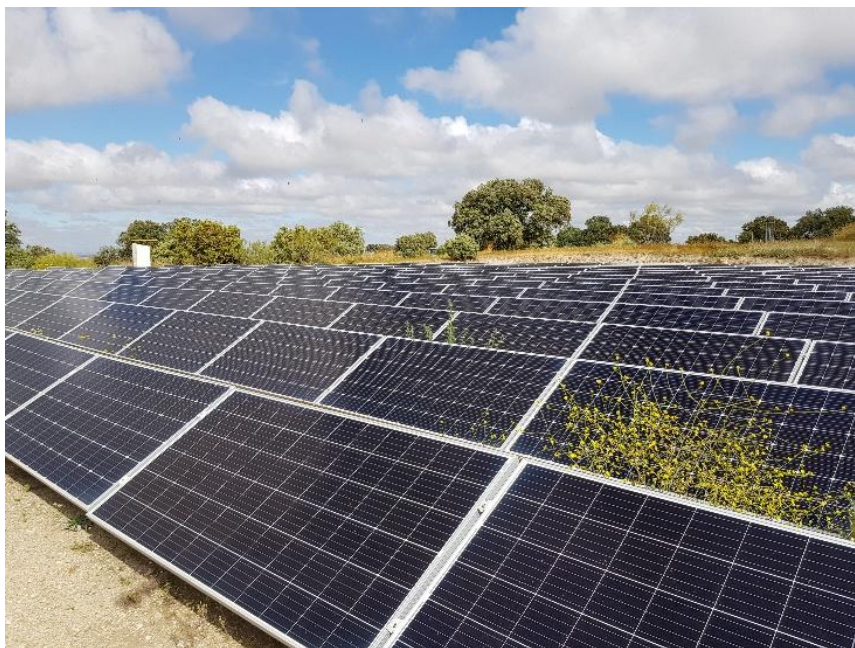
Por otro lado, gracias a la planta fotovoltaica instalada en el año 2021, que actualmente sigue teniendo una capacidad inicial de 100 KWP y funciona correctamente, el promotor ha reducido a cero las emisiones indirectas por consumo eléctrico dado que el 100 % de la electricidad consumida en el Parque es de origen 100 % renovable y/o de cogeneración de alta eficiencia. En este sentido, Puy du Fou España produjo 119.149 kWh de energía solar a través de la planta fotovoltaica a lo largo del año 2025, lo cual supuso evitar la emisión de 9,532 tn de CO<sub>2</sub>eq.

Foto 3-1. Planta fotovoltaica de autoconsumo encontrada próxima al acceso norte y el punto limpio de operación del Parque.

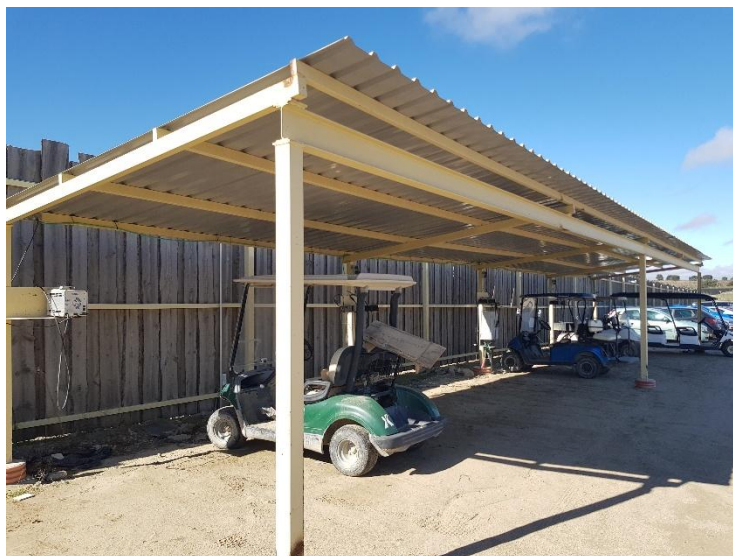
Dentro de Puy du Fou España el personal se sigue desplazando por el interior del Parque mediante vehículos eléctricos y, cuando es viable mediante bicicletas. Se dispone de un total de 19 vehículos eléctricos tipo *buggy* que pueden cargarse en varios puntos del Parque y que cuentan con un aparcamiento propio, que este año ha sido reubicado provisionalmente en el aparcamiento de empleados como consecuencia de las obras actualmente en ejecución. A estos vehículos se les hace un seguimiento y mantenimiento continuo.

Foto 3-2. Estacionamiento y punto de carga de vehículos eléctricos utilizados por el personal.

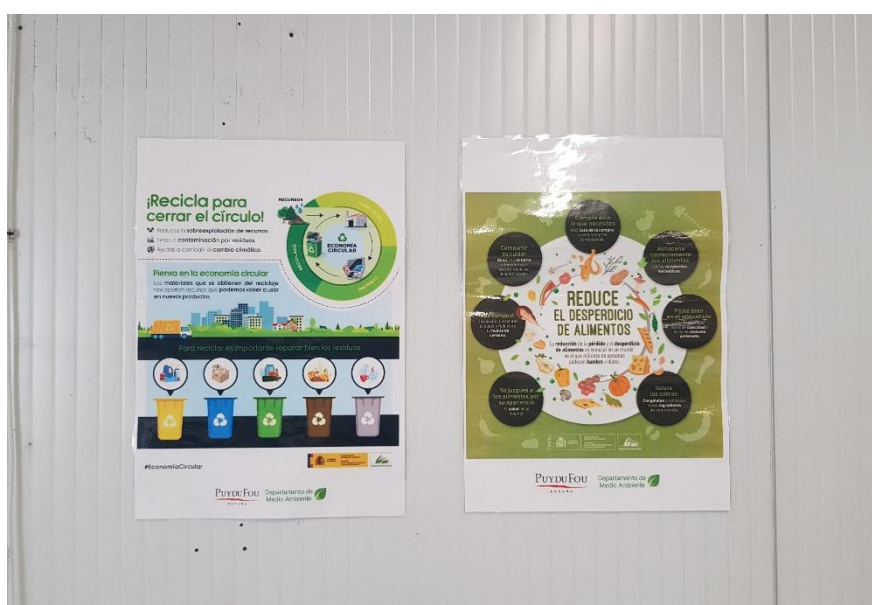
Además, el departamento de Medio Ambiente ha desarrollado acciones de sensibilización ambiental mediante la elaboración e instalación de cartelería divulgativa en diversas áreas destinadas al uso de los empleados, como oficinas y comedor (Foto 3-4). Dicha cartelería aborda distintas temáticas ambientales, entre ellas la economía circular, la correcta gestión de residuos, la reducción del desperdicio alimentario y el conocimiento de la fauna salvaje nacional, con el objetivo de fomentar la concienciación del personal y la adopción de buenas prácticas ambientales. Se constata también que los contenedores del comedor disponen de señalización específica para la correcta segregación de residuos y que en el propio comedor se han habilitado códigos QR que permiten el acceso a la “Guía Práctica de Segregación de Residuos” elaborada para el Parque por el departamento de Medio Ambiente.

Foto 3-4. Cartelería de sensibilización en materia ambiental dirigida a los empleados del Parque.

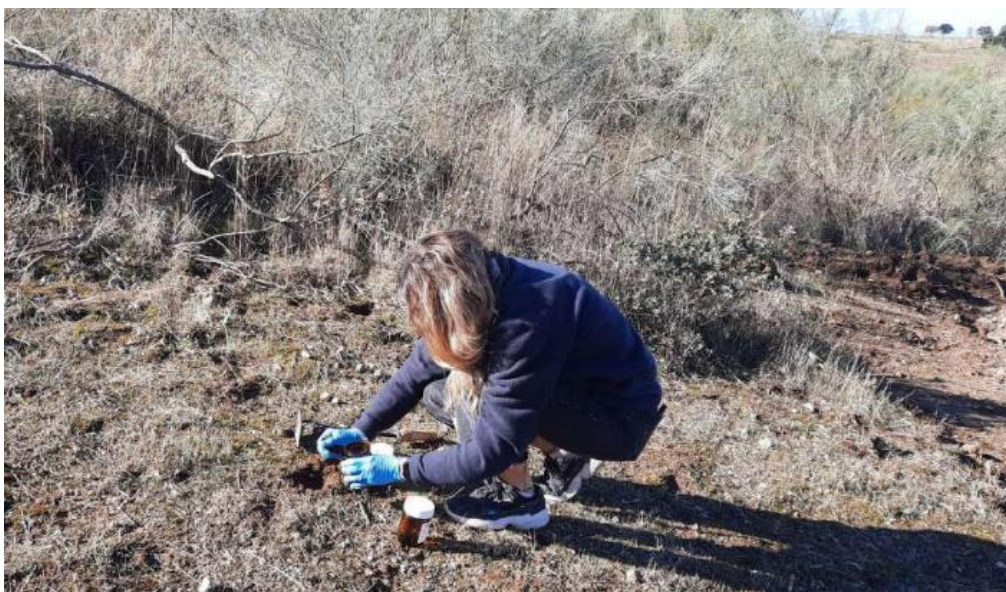
Los resultados señalan que el agua del pozo, el piezómetro y del arroyo presentan concentraciones comparables y del mismo orden de magnitud a la obtenida en muestreos anteriores. Los resultados analíticos de las muestras de agua subterránea se encuentran en concentraciones por debajo del límite de detección del método analítico del laboratorio y/o en concentraciones traza, por tanto, siendo inferiores a los VGNR. Por tanto, la calidad del agua subterránea se considera como **CONFORME**.

Foto 3-6. Equipo técnico realizando la toma de una muestra de suelo. Fuente: Estudio de calidad del suelo y aguas realizado por Tecnoambiente, 2025.

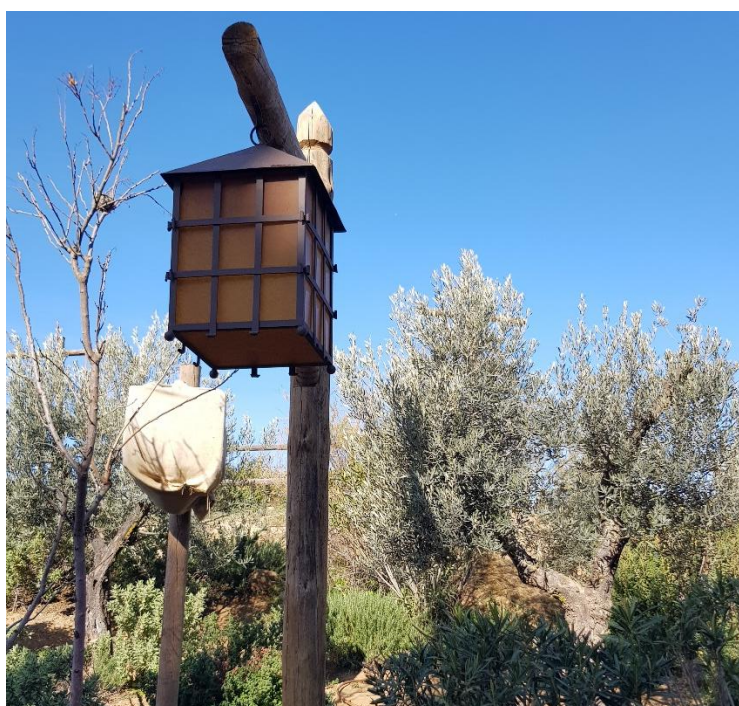
Las luminarias instaladas en los viales de la zona de visitantes del Parque se encuentran mimetizadas con la temática del Parque y, gracias al diseño de su estructura externa proyectan una luz cálida, que disminuye el contraste y el impacto lumínico.

Foto 3-11. Ejemplo de una luminaria instalada en los viales del área de visitantes del Parque.

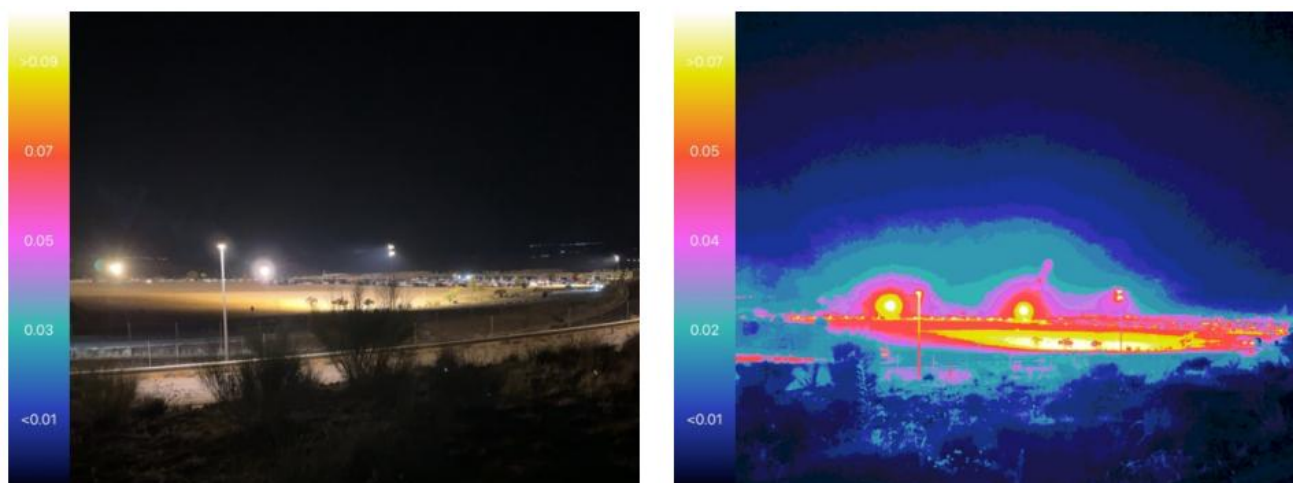
entorno, estimado en  $\approx 26\%$  en el cenit y  $\approx 54\%$  hacia el horizonte sur (zona de aparcamiento) hasta  $45^\circ$  de elevación, asociado principalmente a los proyectores del parking. No obstante, esta contribución sigue siendo inferior a la producida por el propio municipio de Toledo ( $41,4\%$ ), que continúa siendo la principal fuente de contaminación lumínica durante el espectáculo.

Foto 3-13. Medidas de luminancia ( $\text{cd/m}^2$ ) de proyectores de tipo funcional con paralúmenes y luminarias en vía de acceso/salida. (Fuente: estudio de Control y vigilancia de la contaminación lumínica en la fase de operación del Parque Temático Histórico Puy du Fou España, Toledo. Año 2025).

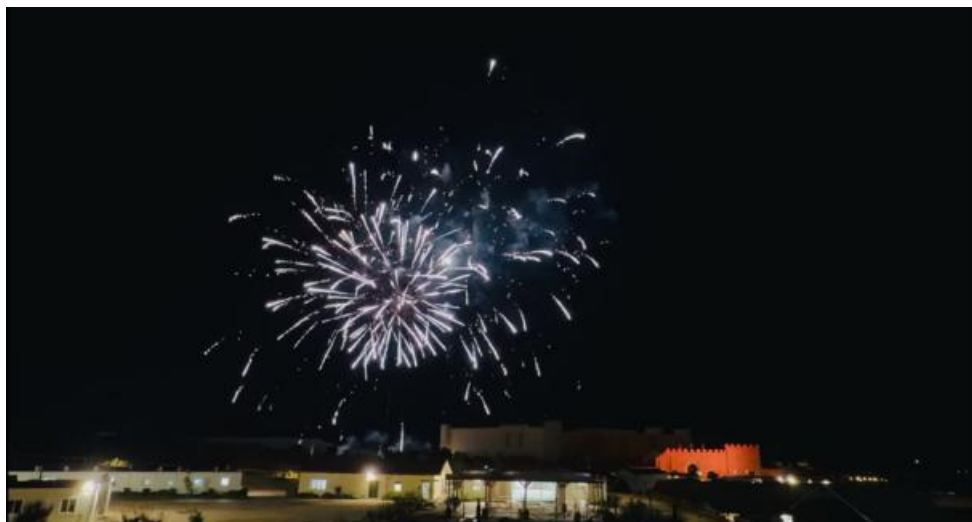
- El incremento de brillo generado por los fuegos artificiales del espectáculo respecto al fondo del cielo en el cenit sin el espectáculo es del  $30\%$ .
- El incremento de brillo generado por los fuegos artificiales del espectáculo nocturno en el horizonte SUR es del  $72\%$ .
- La afección por contaminación lumínica del espectáculo nocturno “El Cortejo Real de los Reyes Magos” durante la Navidad de 2025, es notable, pero puntual ya que se produce exclusivamente en el momento de los fuegos artificiales.

Foto 3-14. Fotografías nocturnas durante el espectáculo. (Fuente: Control y vigilancia de la contaminación lumínica en la fase de operación del Parque Temático Histórico Puy du Fou España (Toledo). Navidad 2025, Lumínica Ambiental S.L.).

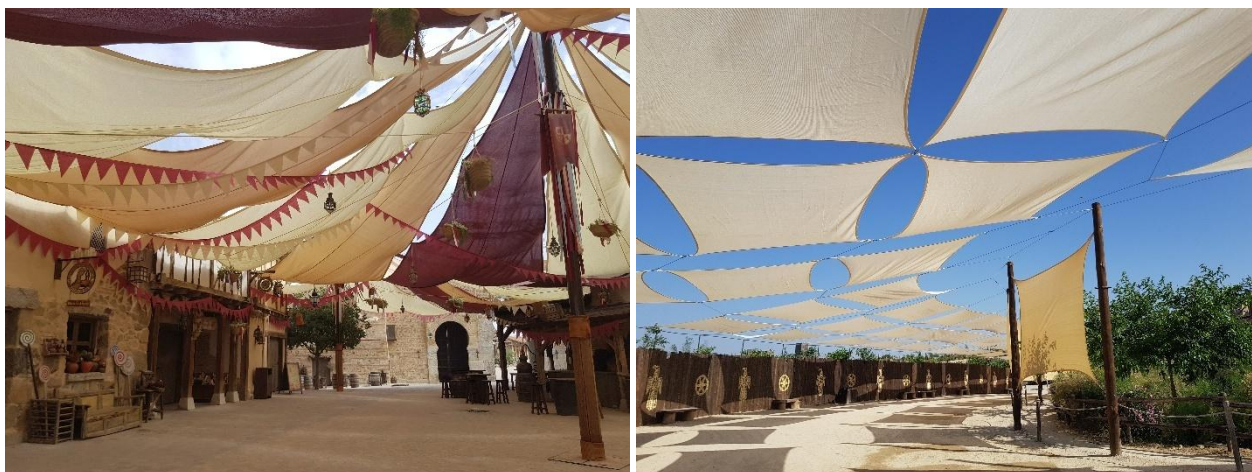
En febrero se constató la instalación de una pérgola en un vial interno utilizado por los visitantes durante su recorrido por el parque. Posteriormente, en los meses de junio y agosto, se observó la colocación de un amplio toldo en el área de “La Puebla Real”, destinado a mejorar las condiciones de confort térmico y estético de esta zona para los visitantes, así como la instalación de lonas en el espacio de espera del espectáculo “El Misterio de Sorbaces”. Finalmente, en la visita realizada en agosto se verificó además la incorporación de nuevos elementos de sombreado en el área de descanso del personal situada junto al comedor.

Foto 3-15. Toldo instalado en La Puebla Real y lonas en las inmediaciones del espectáculo El Misterio de Sorbaces.

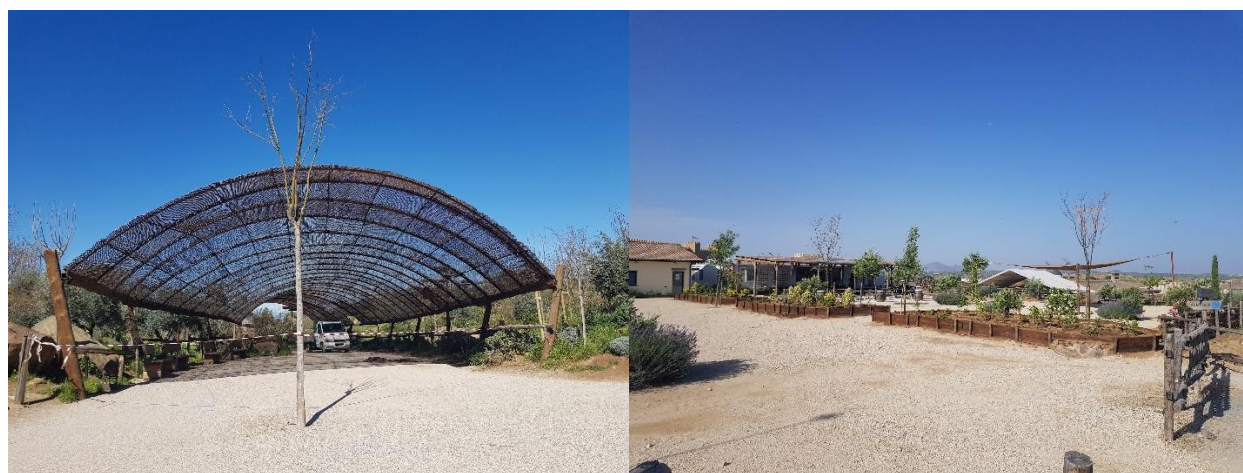
Foto 3-16. Izquierda: nueva pérgola instalada en uno de los viales internos del Parque. Derecha: lonas y toldos instalados en el área de descanso de los empleados.

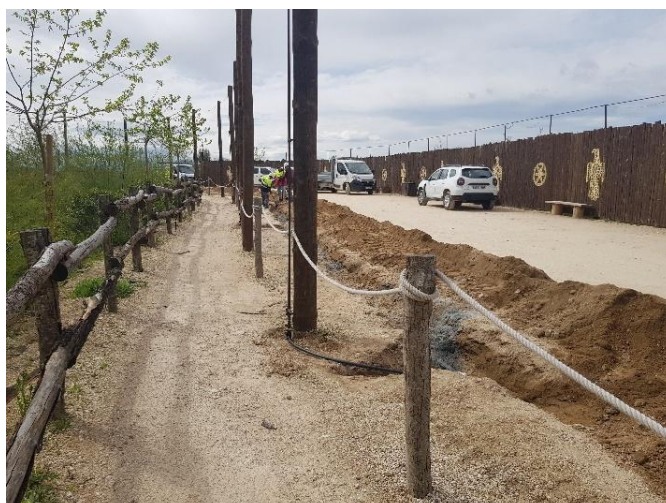
Los sistemas de nebulización, duchas y los juegos de agua continúan siendo funcionales en los meses estivales. De hecho, en el mes de abril se observa que se están llevando a cabo las obras pertinentes para la instalación de nuevos nebulizadores en la zona de espera del espectáculo de nueva apertura “El Misterio de Sorbaces”. Previa entrada en funcionamiento de estas instalaciones se realizaron los controles pertinentes para asegurar la calidad del agua.

Foto 3-17. Obras para la instalación de los nebulizadores de la zona de espera del espectáculo “El Misterio de Sorbaces”.

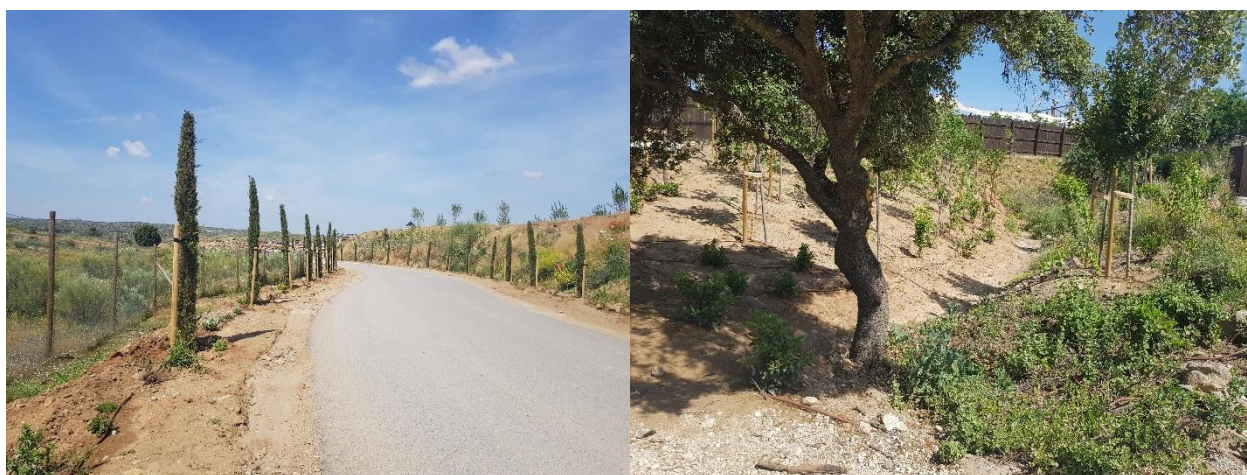
Asimismo, en los márgenes del camino de servicio del acceso sur del PSI se ha observado la plantación de cipreses junto con otras especies aromáticas y ornamentales, acompañada de la instalación de un sistema de riego para garantizar su mantenimiento. De igual modo, se han detectado plantaciones ornamentales recientes y nuevas redes de riego en zonas ajardinadas próximas a edificaciones de uso público de reciente implantación.

Foto 3-18. Izquierda: plantaciones en los laterales del camino perimetral del parque. Derecha: plantaciones ornamentales realizadas en las proximidades del espectáculo “El tambor de la libertad”.

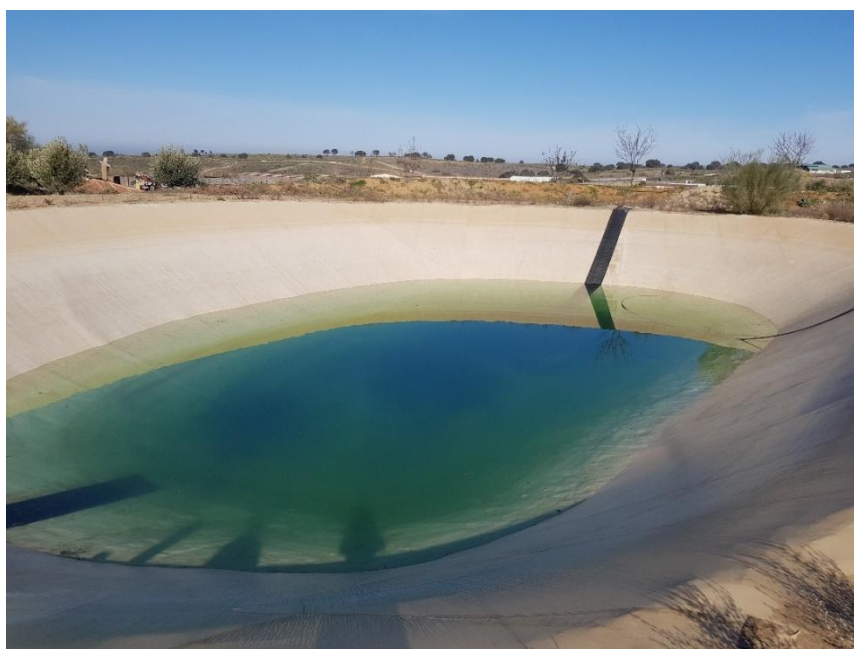
Se realizan varias visitas a los 3 lagos de almacenamiento de agua para los espectáculos, no detectándose ningún ejemplar de fauna ahogada en su interior. Se observa también la presencia rampas de escape para fauna en ambas instalaciones.

Foto 3-20. Dispositivos de escape para fauna presente en uno de los lagos del Parque.

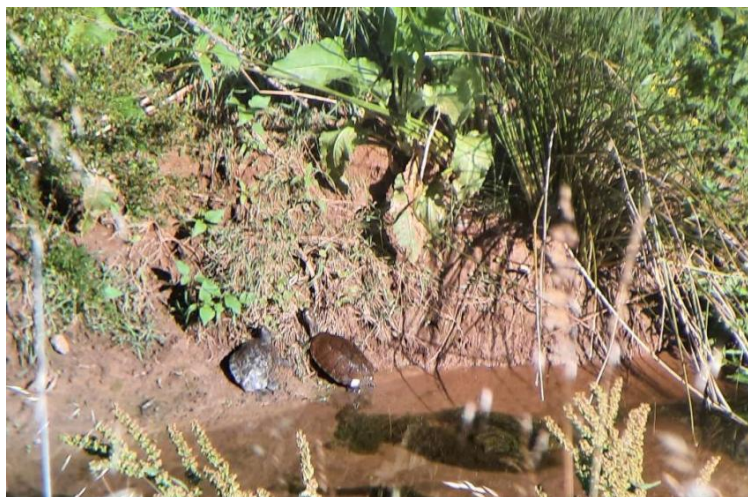
En 2025 se detectó un total de 19 ejemplares de la especie, lo que equivale a un índice kilométrico de abundancia (IKA) de 4,75 individuos/km. De ellos, 12 se localizaron aguas arriba del punto de vertido (todos adultos) con un IKA de 6 individuos/km, mientras que los 7 restantes se registraron aguas abajo, donde se observó 1 juvenil, alcanzándose en este tramo un IKA de 3,5 individuos/km.

Foto 3-21. Individuos de galápago leproso al sol en la orilla del arroyo. Fuente: informe de Seguimiento del galápago leproso (*Mauremys leprosa*) en el arroyo Guajaráz (Toledo), en las cercanías al punto de vertido de la EDAR de Puy du Fou España (Puy du Fou España, 2025).

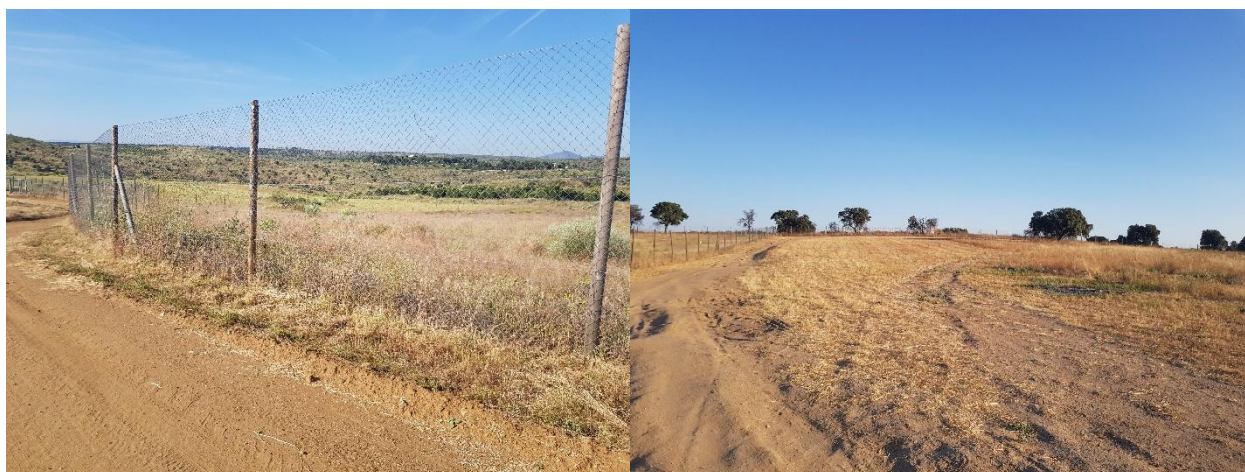
En lo que respecta al mantenimiento de las fajas perimetrales y de la red viaria preventiva libre de vegetación, entre los meses de abril y julio y, nuevamente, en septiembre, se detectaron indicios de desbroces y podas en caminos internos y perimetrales del interior de la finca. Estas actuaciones se encuadraron en el periodo comprendido entre abril y junio, intervalo en el que, con carácter general y salvo autorización expresa o causa debidamente justificada (como pudiera ser la prevención frente a riesgo elevado de incendio), se establece con carácter general la limitación de este tipo de trabajos con el fin de minimizar posibles afecciones a la fauna durante la época reproductora.

Foto 3-23. Laterales del camino perimetral en el que se ha procedido al desbroce de la vegetación (mayo de 2025, izquierda. Julio de 2025, derecha).

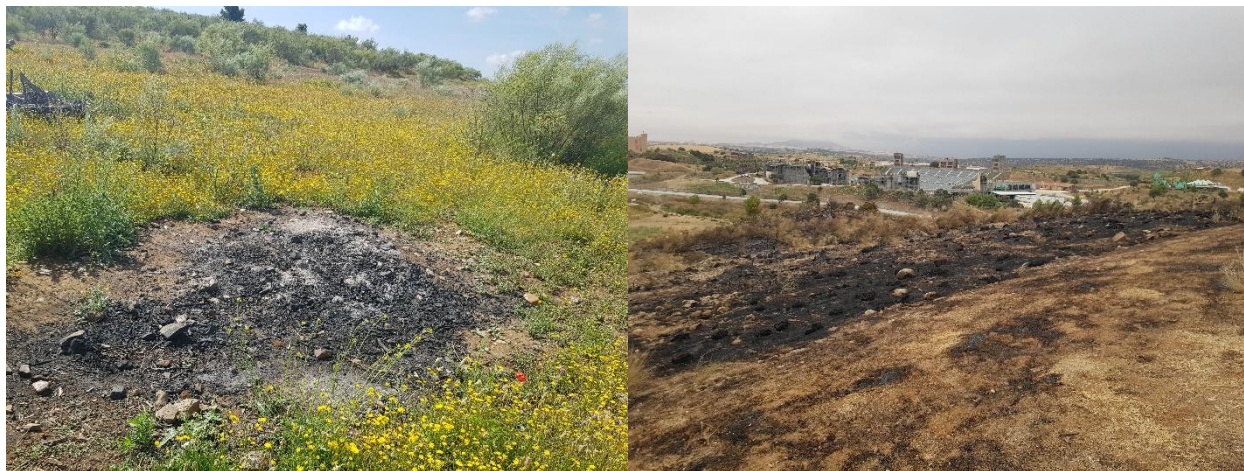
Foto 3-24. Izquierda: superficie en la que se ha realizado quemas en mayo de 2025. Derecha: quema del área norte de la vaguada entre septiembre y octubre de 2025.

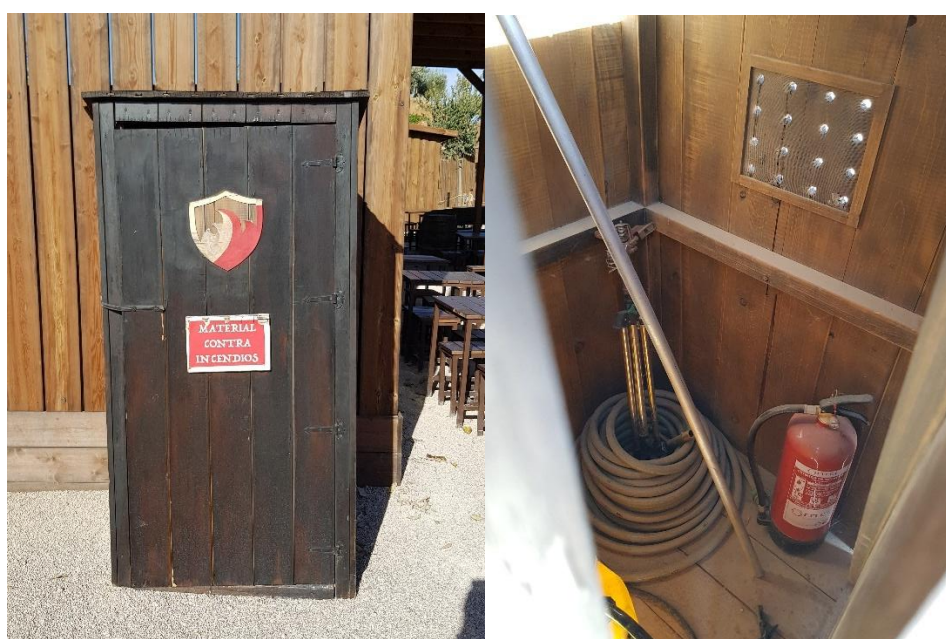
De forma complementaria, en diversos puntos estratégicos del parque (incluidas áreas de afluencia de visitantes, zonas de espectáculos con uso de fuego, establecimientos de restauración con parrillas, espacios habilitados para fumadores e instalaciones eléctricas) se cuenta de manera permanente con equipos manuales de primera intervención, tales como mangueras, extintores, bateadores y mochilas de riego. Estos medios también se encuentran disponibles en el ámbito del espectáculo nocturno, reforzando la capacidad de respuesta inmediata ante posibles conatos.

Foto 3-25. Material contra incendios presente en las zonas del parque abiertas al público.

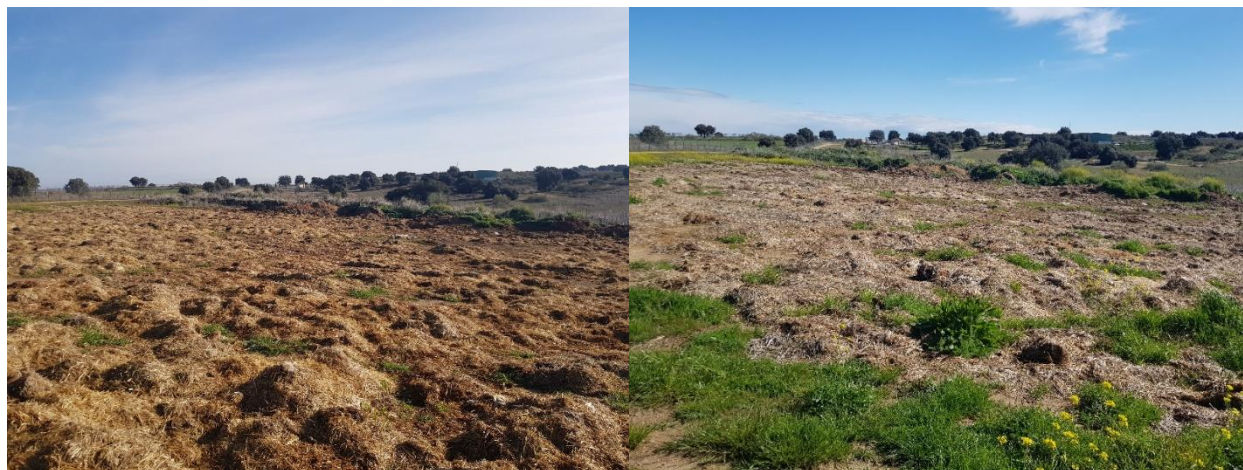
En 2024 se extendió, además, paja con el fin de favorecer la regeneración vegetal tanto en una parte del cauce como en un terreno localizado próximo al acceso norte del Parque. En 2025 se ha realizado un seguimiento del crecimiento y recuperación de la cubierta vegetal. En enero se detectaron los primeros parches de vegetación herbácea, confirmándose su progresiva implantación en marzo tras episodios de precipitación. No obstante, en los periodos secos, la vegetación se secó de forma natural.

Foto 3-26. Izquierda: terreno yermo ubicado cerca del acceso norte del Parque en el cual se procedió al extendido de paja para promover la regeneración de vegetación. Derecha: presencia de crecimiento de parches de vegetación herbácea (marzo de 2025).

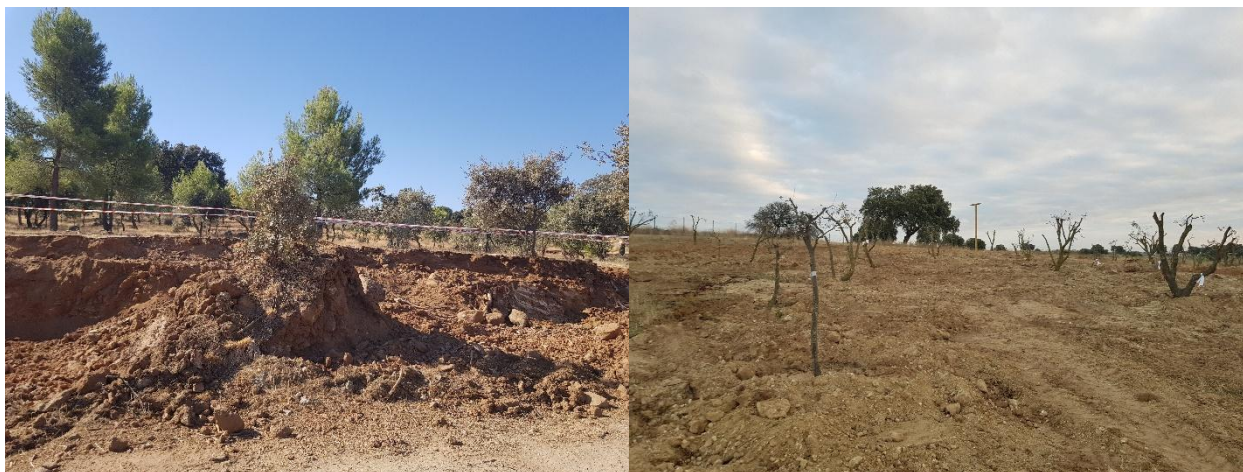
En febrero se detectó la tala de varios ejemplares de *Pinus halepensis* en el lateral del espectáculo nocturno, en el marco de la ampliación prevista de sus áreas de servicio, que han sido ya considerados en la actualización de las compensaciones contenidas en el Plan de Acción de Biodiversidad del Parque. Varios pies de encina (*Q. ilex*) fueron conservados para realizarse, en noviembre, una apertura de hoyos en una zona próxima al acceso norte. En diciembre se verifica la traslocación y balizamiento de este arbolado. Por ello, se establece la necesidad de realizar un seguimiento específico para evaluar la supervivencia y evolución de los individuos traslocados.

Foto 3-27. Izquierda: conservación de una encina dentro de los trabajos realizados para la ampliación de vestuarios en "El Sueño de Toledo". Derecha: punto de trasplante de pies extraídos.

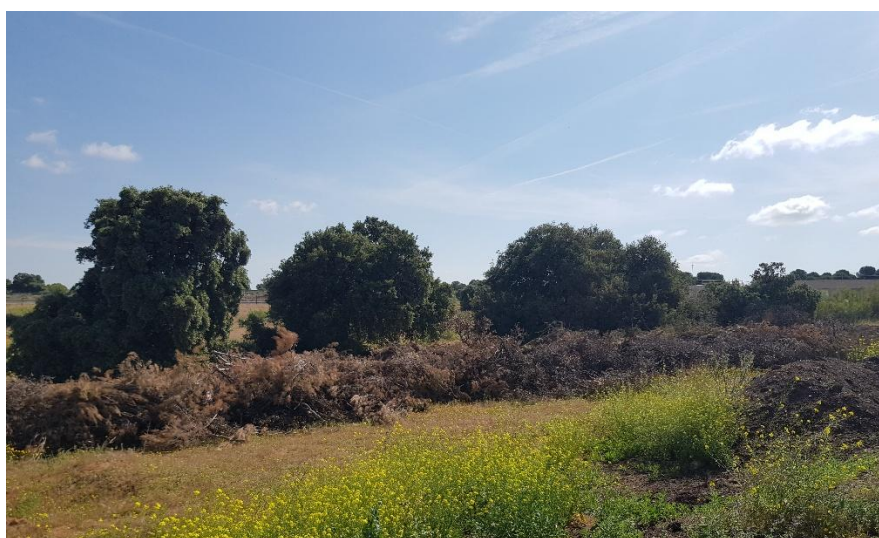
En relación con las condiciones establecidas en la autorización de modificación de cubierta vegetal, se establece que los restos procedentes de talas, podas y desbroces no podrán permanecer en el monte más de 30 días desde su corta, con el fin de evitar la aparición de plagas.

Durante las visitas de campo se han detectado acopios de restos de poda que han permanecido acumulados en “La Venta del Gato” durante casi un año, a pesar de los múltiples avisos realizados por el equipo de vigilancia ambiental. Esta circunstancia constituye un incumplimiento de la condición temporal establecida en la resolución administrativa, además de incrementar el riesgo fitosanitario y la carga de combustible en caso de incendio.

Foto 3-28. Acopios de restos de poda en “La Venta del Gato”.

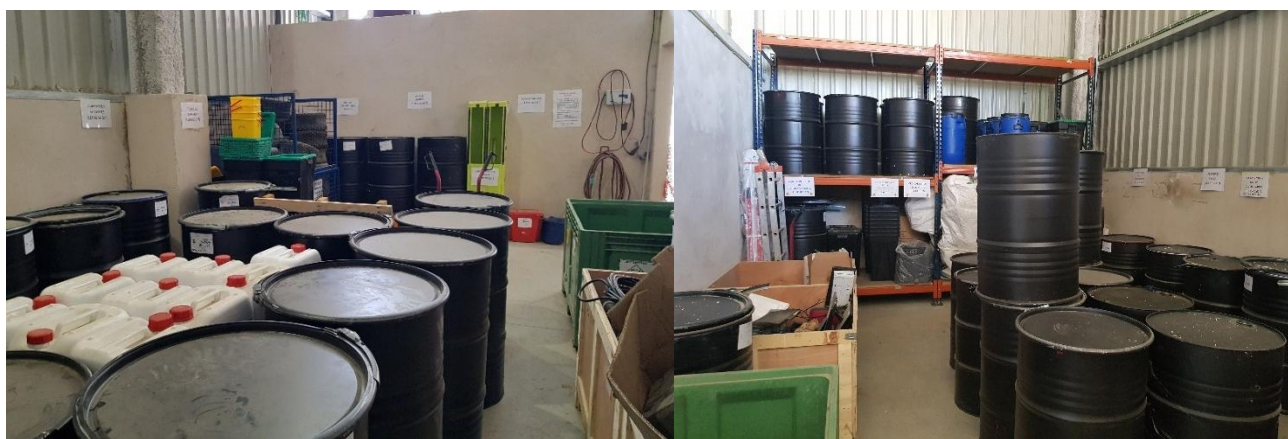
Se detecta que las dimensiones del almacén, en relación con la cantidad de contenedores y toneles ubicados en él debido como consecuencia de los residuos generados por el funcionamiento del Parque, son algo pequeñas, pudiendo resultar complicadas las maniobras y el paso en su interior. En las visitas de noviembre y diciembre el promotor comunica la intención de desplazar el punto limpio de residuos peligrosos para convertirlo en una instalación independiente a la del almacenamiento de productos de restauración y otros objetos, constatándose en campo el inicio de las obras correspondientes.

En este sentido, en enero de 2025 se detecta que se realiza una redistribución de los contenedores en el recinto y que en julio se instalan una serie de estanterías. Estas acciones de organización mejoran las condiciones de paso y maniobra, así como las posibles tareas en caso de tener lugar algún vertido accidental.

Foto 3-31. Izquierda: reorganización de los contenedores de residuos peligrosos realizada en enero para facilitar el paso y las maniobras. Derecha: instalación de estanterías en el recinto de almacenamiento.

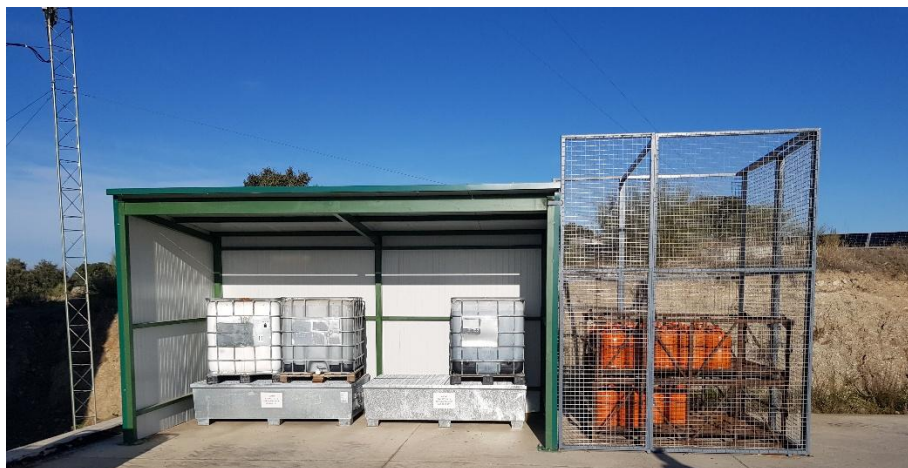
Durante el año 2025 se constató el uso efectivo de los cubetos instalados tanto en el bidón del taller de arte como en las instalaciones de la EDAR. Asimismo, en el mes de agosto se ejecutó en el punto limpio exterior un pequeño cerramiento cubierto destinado a proteger los GRG, ya situados sobre cubetos de contención, frente a la exposición directa a la radiación solar y a la lluvia, reforzando así las condiciones de seguridad ambiental y de almacenamiento.

En esta misma área, se construye también en septiembre una estructura metálica ventilada destinada al almacenamiento de bombonas de butano.

Foto 3-32. Cerramiento para albergar los GRG sobre los cubetos de contención. A su derecha se observa la estructura para el almacenamiento de bombonas de butano en las inmediaciones del punto limpio.

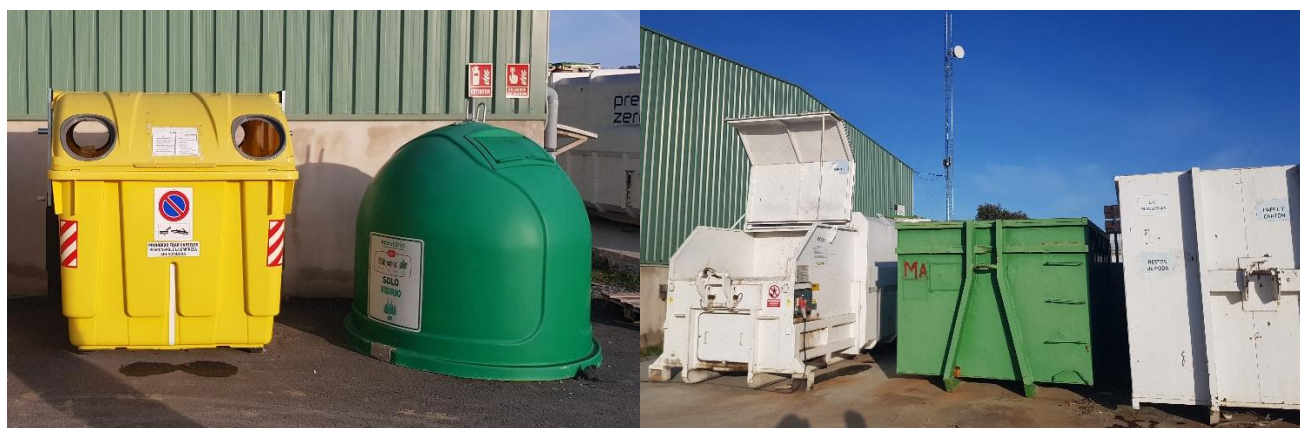
El personal del Parque lleva a cabo también batidas periódicas para la recolección de basuras voladas en toda la finca. En varias ocasiones el Equipo externo de Vigilancia Ambiental comunicó la necesidad de realizar nuevas batidas en determinados puntos del Parque al detectarse basuras de diverso tipo. Tras comunicarlo al promotor, se corroboró en las visitas siguientes que las áreas fueron limpiadas y acomodadas.

Foto 3-34. Izquierda: contenedores de envases y vidrio presentes en el punto limpio de operación. Izquierda: compactador de cartón y contenedores de chatarra y restos de poda ubicados en el punto limpio de operación.

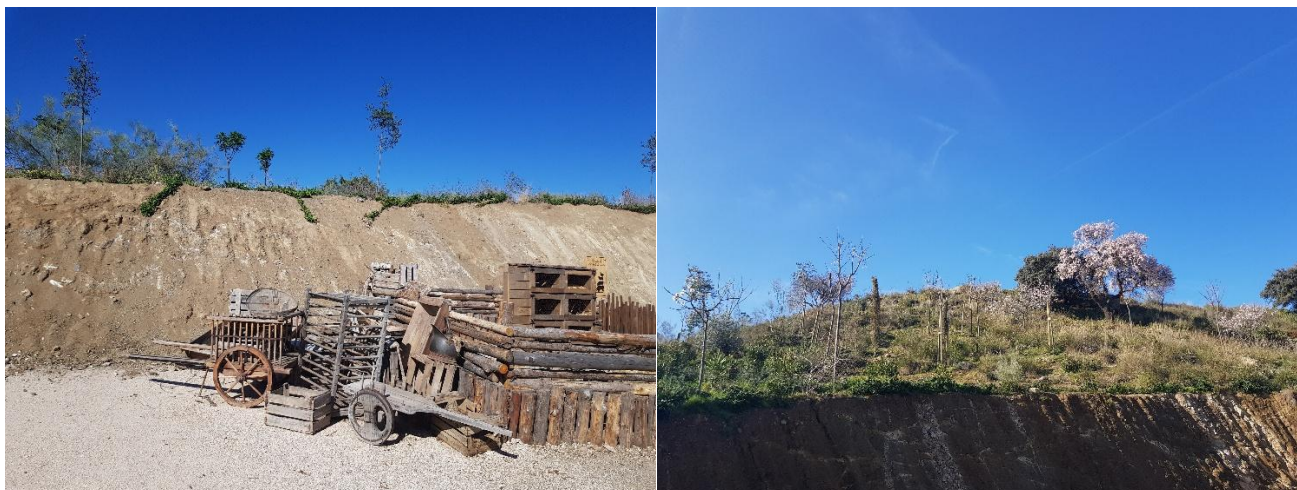
Se realizan controles visuales de los taludes revegetados en busca de surcos, regueros, cárcavas o ausencia de revegetación, especialmente tras fuertes periodos de lluvia. Sin embargo, no se observan signos de erosión o desprendimientos en el año 2025 y se constata que se realizan labores de mantenimiento de la vegetación de estos, progresando esta de forma adecuada.

Foto 3-38. Taludes ubicados en el área de visitantes del Parque. Sobre ellos se observa el desarrollo de la vegetación plantada.

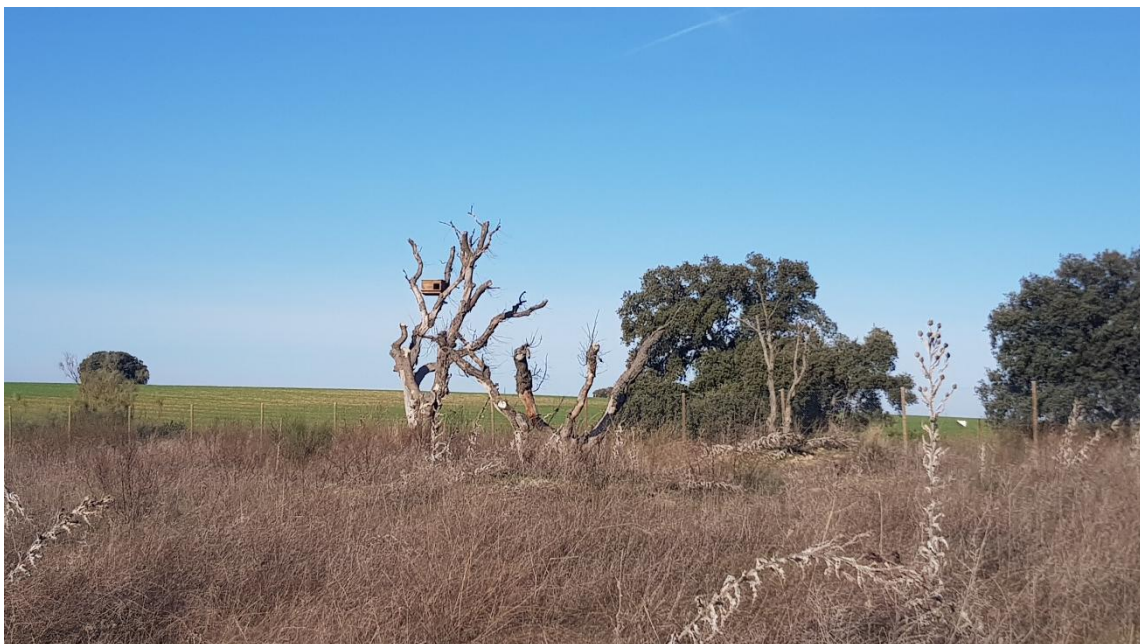
Las cajas nido han sido revisadas en otoño (octubre de 2025) por Scrofa S.L. para determinar su ocupación (consultar el Informe de Revisión de cajas nido para aves y murciélagos en el Anejo 1) y limpiadas. Se observa que 2 de las cajas nido han sido ocupadas por el lirón careto (*Eliomys quercinus*) y otras 2 por estornino negro (*Sturnus unicolor*), no detectándose indicios de ocupación de alguna de las cajas por rapaces diurnas o nocturnas. Se concluye, por tanto, que las cajas no están cumpliendo su cometido.

Foto 3-39. Caja nido instalada en pie arbóreo muerto acondicionado para actuar como posadero.

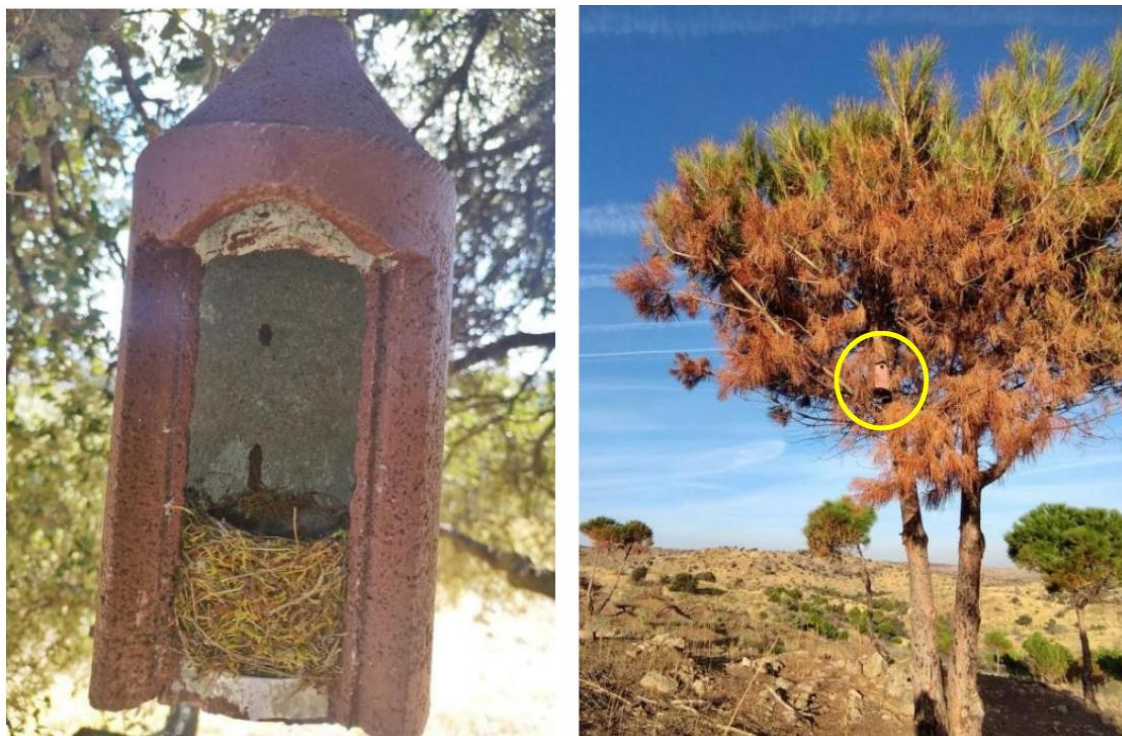
Las cajas nido registraron una mayor ocupación en los modelos de cemento-madera (25,7 %) frente a los de madera (10 %), lo que apunta a una posible preferencia por este material, además de su mayor resistencia (demostrada tras las quemaduras controladas realizadas en el Parque), si bien no existe evidencia estadística concluyente. Entre los modelos de cemento-madera, las cajas con orificio de 32 mm presentan una ocupación proporcionalmente superior (45,83 %) respecto a las de 26 mm (13,04 %). Estas últimas fueron diseñadas para dificultar el acceso del lirón careto, aunque se ha constatado igualmente su uso por parte de esta especie. En conjunto, se ocuparon 17 cajas (15,74 % del total instalado), y únicamente en el 16,6 % de los nidos de páridos se detectaron indicios de posible depredación por lirón, lo que sugiere que el incremento en la disponibilidad de refugios ha favorecido la reproducción de aves insectívoras sin generar un impacto relevante. Considerando, además, que el lirón careto está catalogado como “vulnerable” en la Lista Roja de la IUCN a nivel global y que ha sufrido regresiones poblacionales significativas, se ha optado por conservar la mayoría de las cajas de madera (a pesar de su peor estado de conservación), retirándose únicamente una unidad deteriorada.

Foto 3-40. Izquierda: nido de párido en una de las nuevas cajas nido de cemento madera. Derecha, caja del mismo modelo instalada en un pino medio quemado debido a una de las quemas controladas. (Fuente: Informe de Revisión de cajas nido para la fauna silvestre en el Parque Temático Puy Du Fou; Scrofa S.L., 2025).

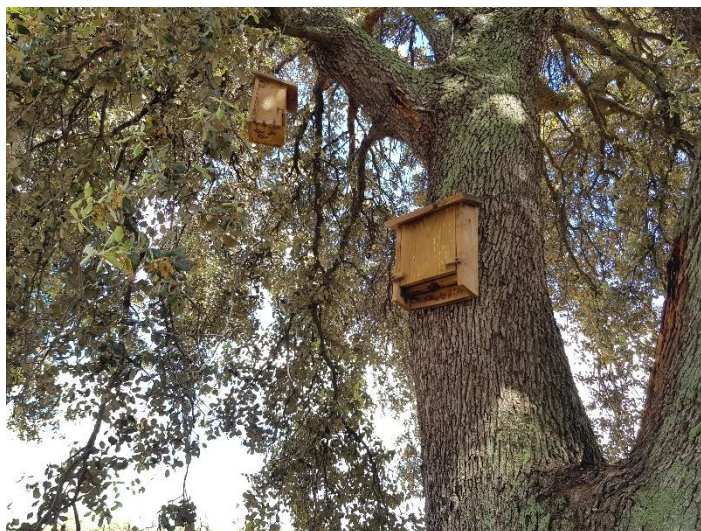
Los resultados obtenidos reflejan un nuevo descenso en el nivel de ocupación de las cajas refugio, habiéndose ocupado el 5% de las cajas frente al 35% de 2023. Se han detectado excrementos frescos en un solo elemento (en el cual ya se había detectado uso en anteriores revisiones). Además, se constató que el 20 % de las cajas refugio fueron utilizadas por salamanquesa común (*Tarentola mauritanica*), especie insectívora beneficiosa, pero no por quirópteros.

Foto 3-41. Caja refugio para quiróptero y caja nido para párido instaladas en una encina de la finca del Parque.

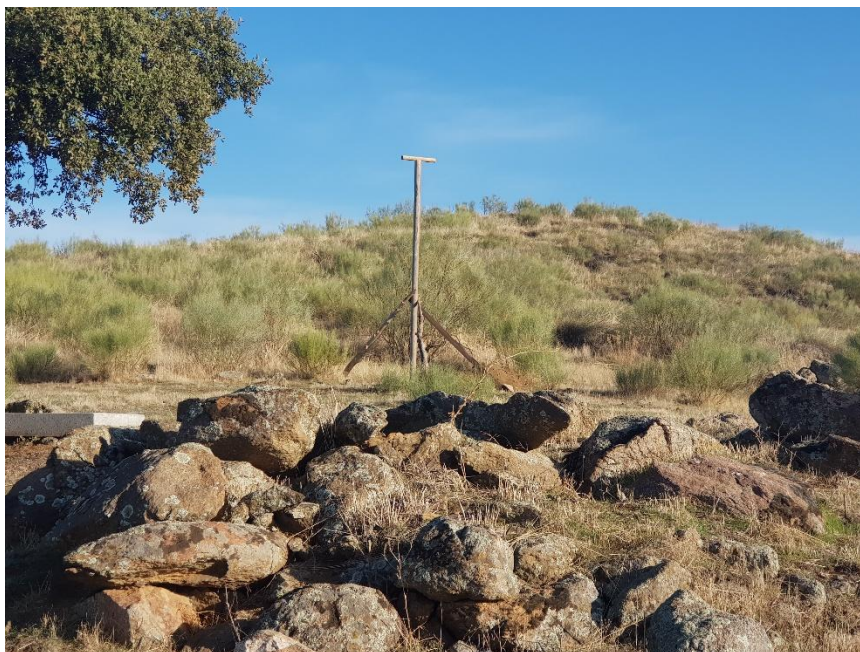
Para asegurar su estabilidad, los postes fueron fijados mediante hormigonado, pese a las recomendaciones del equipo de vigilancia ambiental de evitar el uso de hormigón, procediendo únicamente a la apertura de un hoyo de profundidad adecuada y su posterior relleno con tierra.

Durante las visitas realizadas, el equipo de vigilancia ambiental no ha constatado un uso directo de los posaderos por parte de aves rapaces, si bien sí se ha observado su utilización por especies de menor tamaño. No obstante, el promotor ha comunicado la detección de indicios compatibles con su empleo por rapaces (como la presencia de egagrópilas), así como avistamientos puntuales de ejemplares utilizando estas estructuras, lo que sugiere que podrían estar comenzando a integrarse en la dinámica de uso del territorio.

Foto 3-42. Posadero para aves instalado en el interior del Parque, en una zona alejada del área de visitantes. En la base se observan varios troncos dispuestos provisionalmente para estabilizar la estructura durante su instalación y el fraguado del hormigón, los cuales fueron retirados una vez garantizada su correcta fijación.

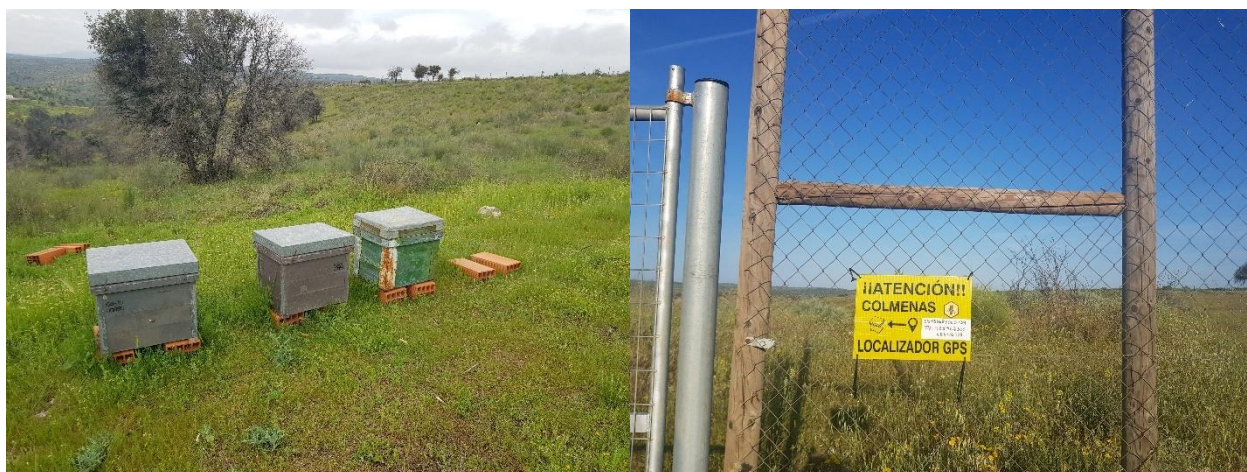
Foto 3-43. Izquierda: colmenas de abejas presentes en la finca. Derecha: cartelería informativa de la presencia de colonias de abejas según las instrucciones del REGA.

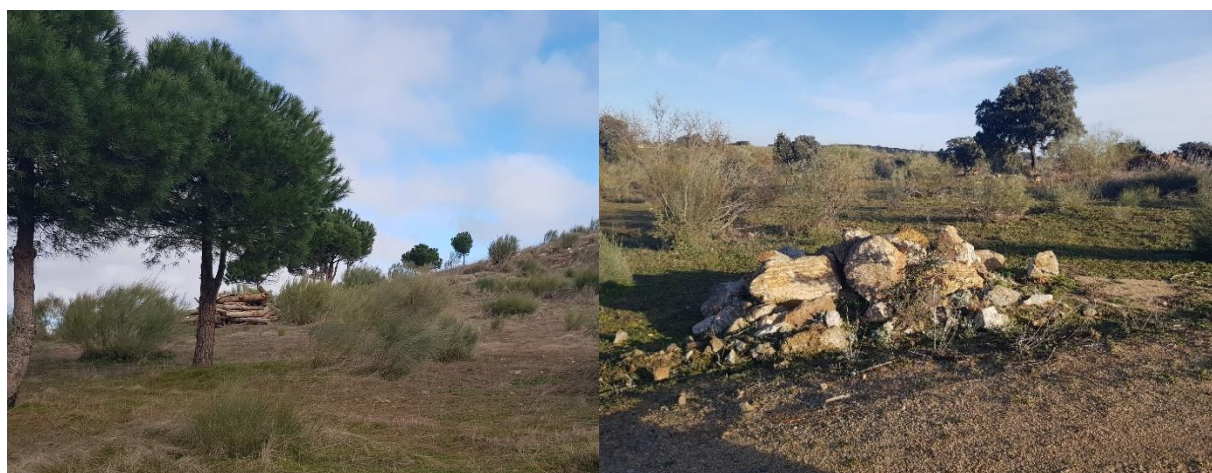
La actuación se considera como “en proceso”, al haberse instalado ya 4 majanos de madera y validado 2 majanos de piedra presentes en el Parque. Quedan pendientes de construcción, por tanto, 6 majanos de madera y 8 de piedra para completar la medida.

Foto 3-44. Izquierda: acúmulo de troncos de nueva creación. Derecha: acúmulo de piedras ya existente y ubicado cerca de “La Venta del Gato”.

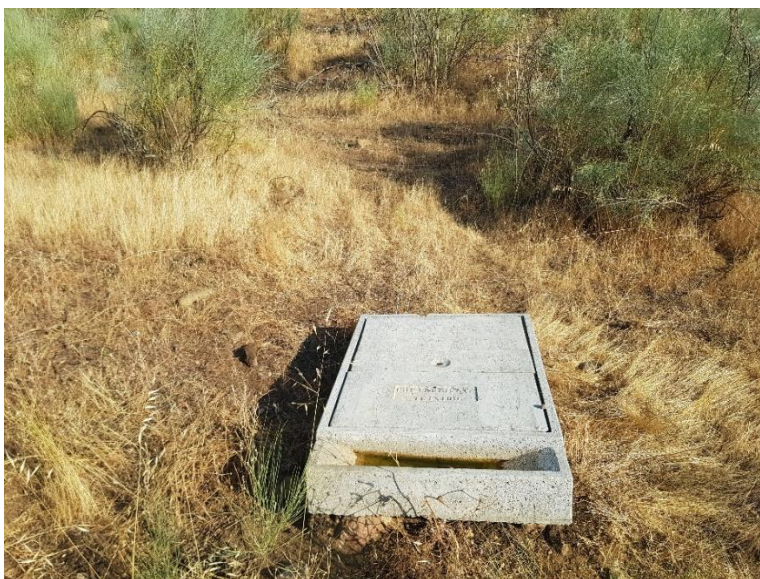
Foto 3-45. Bebedero instalado en el Parque.

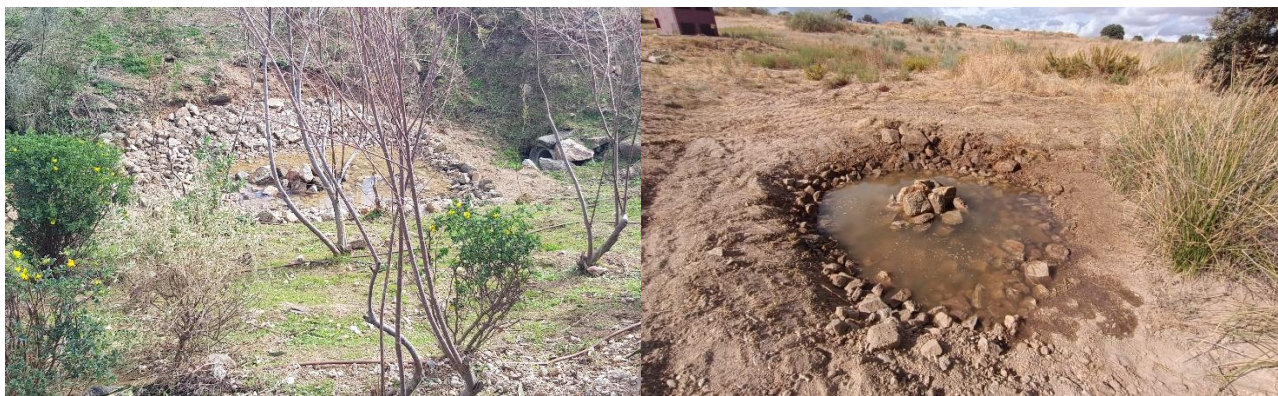
Desde el punto de vista constructivo, las charcas presentan dimensiones y características acordes a las especificaciones técnicas definidas en el PAB. Se trata de pequeñas excavaciones de aproximadamente 15–20 m<sup>2</sup> y hasta 0,5 m de profundidad máxima, con perfil progresivo desde la orilla hacia el centro, lo que genera gradientes de profundidad aptos para distintas especies. Se ha comprobado en campo la presencia de elementos funcionales clave, como láminas impermeabilizantes tipo EPDM protegidas con geotextil, cobertura con tierra local, disposición de piedras y pequeños montículos centrales que actúan como refugio, así como bordes accesibles que facilitan la entrada y salida de fauna.

Foto 3-46. Izquierda: charca construida en un área ajardinada de un espectáculo. Derecha: charca con presencia de vegetación natural.
