# **Informe Anual del Plan de Vigilancia Ambiental en operación para el proyecto Parque Temático Puy du Fou España**

Enero - diciembre 2025

| <b>Código de Proyecto</b> | PRY25_007 |
| <b>Cliente</b> | Puy du Fou España, S.A. |

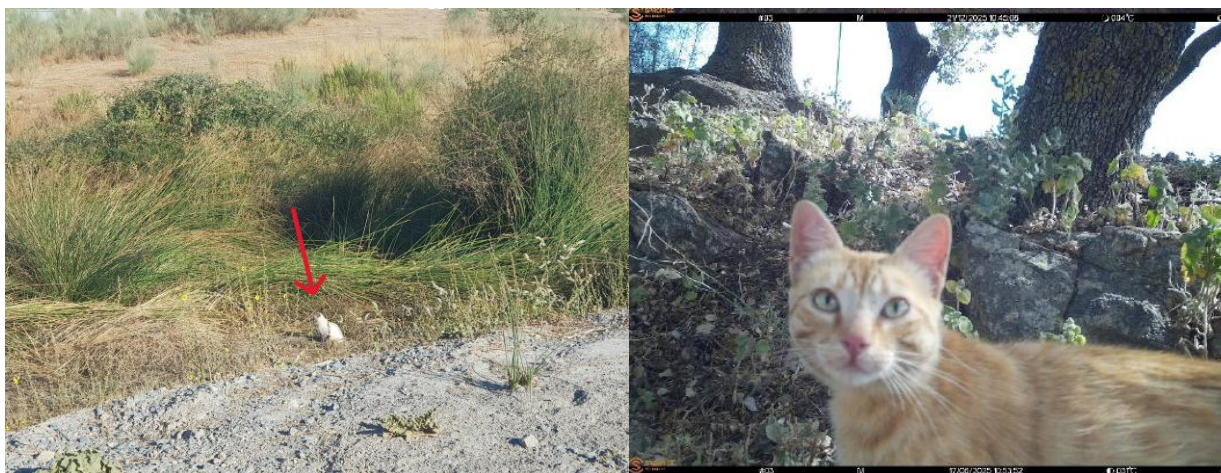
A pesar de los trabajos de control de depredadores generalistas realizados en 2025, se observan varios gatos asilvestrados en varios puntos de la finca durante las visitas de vigilancia ambiental y los trabajos de campo contemplados en la actualización del PAB.

Foto 3-48. Izquierda: gato asilvestrado observado en el interior del Parque durante una visita de vigilancia ambiental. Derecha: gato asilvestrado captado mediante fototrampeo en el marco de los trabajos de campo de la actualización del PAB.
